# การรักษาคลองรากฟันผ่านครอบฟันหลักยึดของสะพานฟันติดแน่น ในฟันตัดซี่ข้างล่างขวา (Root canal treatment through existing crown abutment of bridge in right mandibular lateral incisor)

นัฐวุฒิ ประเสริฐสุขสม (Nattawut Prasertsuksom)

นักศึกษาหลักสูตรทันตแพทย์ประจำบ้าน สาขาวิทยาเอ็นโดดอนต์ คณะทันตแพทยศาสตร์ มหาวิทยาลัยมหิดล

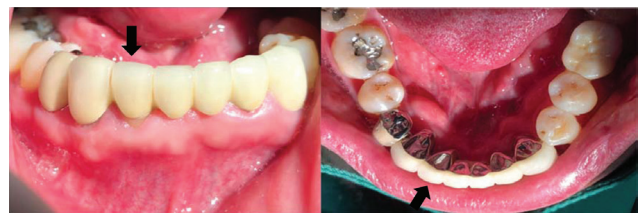
จากการตรวจในช่องปาก พบฟันซี่ 42 เป็นฟันหลักยึด ของสะพานฟันติดแน่นชนิดโลหะเคลือบเซรามิก (porcelain fused to metal bridge) ซึ่งครอบคลุมตั้งแต่ฟันซี่ 33 ถึงซี่ 43 (รูปที่ 1) โดยมีฟันซี่ 33, 32, 42 และ 43 เป็นฟันหลักยึด และจากการตรวจทางคลินิก พบสะพานฟันอยู่ในสภาพที่ดี ขอบครอบฟัน (margin) ของฟันหลักยึดทั้งหมดแนบสนิท โดยรอบ ไม่พบรอยร้าวหรือรอยผุต่อ บริเวณสัมผัสประชิด (proximal contact) ของสะพานฟันกับฟันข้างเคียงซ้ายขวา อยู่ในสภาพที่เหมาะสม และจากการทดสอบการตอบสนอง ของเนื้อเยื่อในฟันด้วยความเย็น (cold test) ในฟันหลัก ยึดทุกซี่ พบฟันซี่ 42 ไม่ตอบสนองต่อสิ่งกระตุ้น เคาะเจ็บ เล็กน้อย เหงือกโดยรอบมีลักษณะปกติ คลำไม่เจ็บ และไม่พบ ร่องลึกปริทันต์ (periodontal pocket)

รูปที่ 1 ภาพถ่ายทางคลินิกแสดงฟันซี่ 42 (ลูกศรสีดำ) ซึ่งเป็นครอบหลักยึดของสะพานฟันติดแน่นตั้งแต่ซี่ 33-43

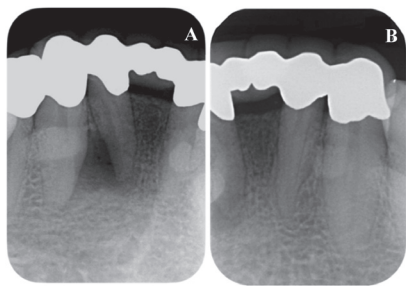
จากภาพรังสีรอบปลายราก (periapical radiograph) (รูปที่ 2A) พบบริเวณตัวฟันซี่ 42 เป็นเงาที่บ่งชี้ 2 ความเข้ม (density) ตรงกับลักษณะทางคลินิกของครอบฟันหลักยึด ของสะพานฟันติดแน่น ขอบครอบแนบสนิท ไม่มีรอยผุ บริเวณขอบฟัน ใต้ต่อลงมาถึงบริเวณกึ่งกลางตัวฟัน พบเส้นเงา ดำโปร่งรังสี 2 เส้น ทอดยาวต่อเนื่องไปจนถึงปลายรากฟัน แสดงลักษณะของคลองรากฟัน และบริเวณปลายรากฟัน พบรอยโรคลักษณะเงาโปร่งรังสี ขอบเขตชัดเจน ขนาดประมาณ 4 x 6 มิลลิเมตร อยู่ระหว่างปลายรากฟันซี่ 42 และ 43 ส่วนภาพรังสีของฟันซี่ 32 และ 33 (รูปที่ 2B) พบครอบฟัน หลักยึดของสะพานฟันติดแน่นขอบแนบสนิท ไม่มีรอยผุ บริเวณขอบฟัน และพบเนื้อเยื่อบริเวณรอบปลายรากฟัน มีลักษณะปกติ

รูปที่ 2 ภาพรังสีก่อนการรักษาคลองรากฟัน (original film)

จากการตรวจทางคลินิกและภาพรังสี ให้การวินิจฉัยโรคทางเอ็นโดดอนติกส์ของฟันซี่ 42 เป็น Pulp necrosis with symptomatic apical periodontitis และจากการประเมินครอบฟันหลักยึดและสะพานฟัน พบว่ายังคงสภาพดี จึงวางแผนรักษาคอนโรรากฟันโดยการกรอเปิดผ่านครอบฟันหลักยึด โดยมีทางเลือกการรักษาอื่น ได้แก่ การรื้อสะพานฟันออกบางส่วนหรือทั้งหมดก่อนรักษาคอนโรรากฟัน ร่วมกับการบูรณะฟันใหม่ หรือหากผู้ป่วยไม่ต้องเก็บฟัน อาจจะพิจารณาถอนฟันซี่นี้ออกแล้วบูรณะฟันทดแทน ซึ่งหลังจากอธิบายแผนการรักษา ผู้ป่วยตัดสินใจรักษา คอนโรรากฟันเพื่อเก็บฟันไว้ โดยการกรอเปิดผ่านครอบฟันหลักยึด ซึ่งผู้ป่วยได้รับทราบความเสี่ยงที่อาจเกิดขึ้นได้ รวมไปถึงแผนการรักษาเพิ่มเติมที่อาจจะต้องพิจารณาส่งรื้อสะพานฟันออกในภายหลัง

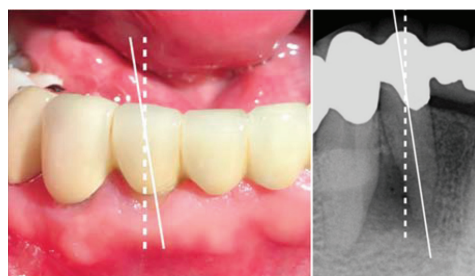
1. ประเมินแนวตัวฟัน/รากฟัน (crown/root alignment) และทิศทางของแนวแกนตามยาวตัวฟัน/รากฟัน (crown/root long axis) จากลักษณะทางคลินิกและภาพรังสี (รูปที่ 3) พบทิศทางแนวแกนตามยาวตัวครอบฟันกับรากฟันไม่สอดคล้องกัน โดยแนวแกนตามยาวตัวครอบฟันมีลักษณะตั้งตรง ส่วนแนวแกนตามยาวรากฟัน มีลักษณะเฉียงปลายรากเข้าหาด้านใกล้กลาง (mesial) ทำมุมประมาณ 10 องศา กับแนวแกนตัวฟัน ดังนั้น จึงกำหนดทิศทางในการกรอเปิดจะต้องเอียงหัวกรอเข้าหาด้านใกล้กลางประมาณ 10 องศา

รูปที่ 3 แสดงแนวแกนตามยาวของตัวครอบฟันหลักยึด (เส้นประ) และรากฟัน (เส้นทึบ)

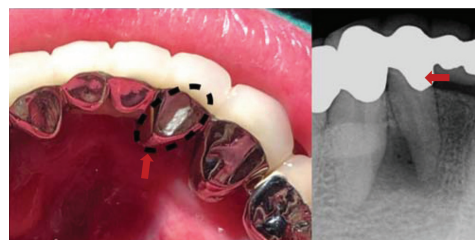
2. ระบุตำแหน่งและลักษณะรูปร่างของรอยต่อเคลือบฟันกับเคลือบรากฟัน (cemento-enamel junction; CEJ) โดยใช้เครื่องมือตรวจร่องลึกปริทันต์ (periodontal probe) หยั่งบริเวณคอฟันโดยรอบ พบรูปร่างลักษณะของ CEJ คร่าว ๆ เป็นรูปวงรี บิดเอียงไปทางด้านใกล้กลาง (distal) เล็กน้อย (รูปที่ 4) และจากลักษณะของภาพรังสีในแนวตรง (straight-on) สังเกตเห็นคลองรากฟัน 2 คลองรากแยกออกจากกันอย่างชัดเจน รวมถึงสังเกตเห็นโครงคอบโลหะด้านลิ้น (lingual metal substructure) อยู่ก่อนไปทางด้านใกล้กลางในภาพรังสี (รูปที่ 4) สันนิษฐานว่า ตัวฟันธรรมชาติ น่าจะมีการบิดหมุน (rotation) ไปทางด้านใกล้กลางเล็กน้อย

รูปที่ 4 แสดงลักษณะรูปร่าง CEJ คร่าว ๆ (เส้นประสีดำ) และตำแหน่งของโครงคอบโลหะด้านลิ้น (ลูกศรสีแดง)

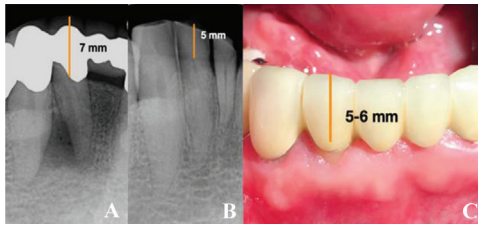
3. กำหนดระยะการกรอเปิดทาง (access) โดยประเมินจากความสูงของครอบฟันในทางคลินิก ซึ่งวัดระยะได้ประมาณ 7 มิลลิเมตร ตรงกับระยะในภาพรังสีจากปลายครอบฟันจนถึงขอบต่ำสุดของขอบโลหะ (รูปที่ 5A) และจากภาพรังสีก่อนทำสะพานฟัน (รูปที่ 5B) วัดระยะจากปลายฟันถึงโพรงฟันได้ประมาณ 5 มิลลิเมตร ดังนั้น จึงพิจารณากำหนดระยะกรอเปิดเข้าสู่โพรงเนื้อเยื่อในฟันไว้ที่ 5-6 มิลลิเมตร โดยใช้ปลายฟันเป็นตำแหน่งอ้างอิง (รูปที่ 5C)

**รูปที่ 5** แสดงการวัดระยะจากปลายครอบฟันจนถึงขอบครอบโลหะในภาพรังสีก่อนรักษารากฟัน (A) ระยะจากปลายฟันจนถึงโพรงฟันจากภาพรังสีก่อนทำสะพานฟัน (B) และระยะการเปิดที่กำหนดในทางคลินิก (C)

จากการรวบรวมประวัติการรักษาของผู้ป่วยทั้งหมด พบภาพรังสีก่อนการบูรณะด้วยสะพานฟัน (รูป 5B) แสดงให้เห็นลักษณะของฟันสึกหลุดเคลือบ (attrition) บริเวณปลายฟันซี่ 42 ไปจนถึงประมาณชั้นเนื้อฟันส่วนนอก (outer dentine) ซึ่งยังไม่ถึงชั้นโพรงเนื้อเยื่อในฟัน ร่วมกับพบเนื้อเยื่อบริเวณรอบปลายรากฟันมีลักษณะปกติ จึงตั้งข้อสันนิษฐานถึงสาเหตุของการเกิดโรคในฟันซี่นี้ไว้ว่า น่าจะเป็นผลมาจากการเกิดภาวะแทรกซ้อนในเนื้อเยื่อโพรงประสาทฟัน (pulpal complications) ภายหลังจากที่ได้รับการบูรณะด้วยสะพานฟันติดแน่น [3]

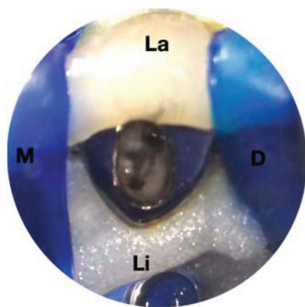
**รูปที่ 6** ภาพภายในใต้กล้องจุลทรรศน์ แสดงรูเปิดคลองรากฟันด้านใกล้ริมฝีปากและด้านใกล้ลิ้น

หลังจากประเมินตำแหน่งและทิศทางก่อนการกรอเปิดเรียบร้อยแล้ว จึงกรอเปิดทางเข้าสู่โพรงเนื้อเยื่อในฟันผ่านครอบฟันส่วนโลหะด้านลิ้น ซึ่งมีความหนาประมาณ 1 มิลลิเมตร ให้ได้รูปร่างคร่าว ๆ จากนั้นกรอเปิดผ่านชั้นเนื้อฟันไปจนถึงระยะที่กำหนด ทำการสำรวจภายในใต้กล้องจุลทรรศน์ (microscope) พบจุดทะลุโพรงเนื้อเยื่อในฟัน (pulpal exposure) โดยไม่มีเลือดออก จึงกรอขยายตำแหน่งที่ทะลุร่วมกับกรอกำจัดผนังส่วนบนโพรงเนื้อเยื่อในฟัน (roof of pulp chamber) ออกหมด หลังจากนั้น ระบุตำแหน่งของรูเปิดคลองรากฟัน (canal orifice) ด้วย Endodontic explorer ภายในใต้กล้องจุลทรรศน์ สามารถระบุตำแหน่งรูเปิดคลองรากฟันด้านใกล้ริมฝีปาก (labial) ได้ ส่วนบริเวณผนังด้านลิ้น พบเนื้อฟันส่วนบริเวณคอฟัน (lingual shoulder) ยังคงเหลืออยู่ จึงกรอกำจัดออกด้วยหัวกรออัลตราโซนิค ET20D และพบตำแหน่งของรูเปิดคลองรากฟันด้านลิ้น เมื่อระบุตำแหน่งคลองรากฟันได้เรียบร้อยแล้ว (รูปที่ 6) จึงพิจารณาใส่แผ่นยางกันน้ำลายร่วมกับล้างคลองรากฟันด้วยน้ำยาโซเดียมไฮโปคลอไรต์ (sodium hypochlorite) ความเข้มข้นร้อยละ 2.5 ซับโพรงฟันได้แห้ง

สำรวจผนังโพรงฟันภายในใต้กล้องจุลทรรศน์ พบเป็นลักษณะของเนื้อฟันโดยรอบ พิจารณาใส่ยาแคลเซียมไฮดรอกไซด์สำเร็จรูปชนิด UltraCal ในคลองรากฟัน อุดชั่วคราวด้วยเควิต (Cavit) และตรวจสอบการสบฟัน

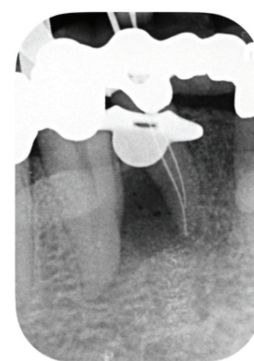
**รูปที่ 7** ภาพรังสีวัดความยาวรากฟัน (LT)

**การรักษาครั้งที่ 2** หลังจาก 1 เดือน ผู้ป่วยไม่มีอาการใด ๆ ตรวจในช่องปาก พบวัสดุชั่วคราวอยู่ในสภาพดี ทำการใส่แผ่นยางกันน้ำลายและรีดวัสดุชั่วคราวออก ผายคลองรากฟันส่วนต้นด้วย Hedström file ร่วมกับหัวกรออัลตราโซนิค ET20D หลังจากนั้น ใช้ K-file เบอร์ 10 โค้งส่วนปลายเล็กน้อย สำรวจคลองรากฟันในลักษณะหมุนไปกลับ (watch winding) ร่วมกับเครื่องวัดความยาวรากฟันด้วยไฟฟ้า (electronic apex locator) โดยปิดบริเวณขอบ access ส่วนที่เป็นโลหะด้วยวัสดุ light-curing resin barrier เพื่อป้องกันไม่ให้เครื่องมือสัมผัสกับโลหะแล้วเกิดการอ่านผลคลาดเคลื่อนจากความยาวรากฟันที่แท้จริง สามารถใส่เครื่องมือลงได้ถึงตำแหน่งปลายรากฟันทั้ง 2 คลองราก แต่เมื่อใส่ file พร้อมกัน จะมีเพียงคลองรากเดียวเท่านั้นที่สามารถใส่เครื่องมือลงถึงปลายรากได้ สันนิษฐานว่า น่าจะมีการเชื่อมกันของคลองราก (merging canals) บริเวณส่วนปลาย ตามลักษณะที่ปรากฏในภาพรังสีก่อนการรักษา จึงหาความยาวรากฟัน (working length) และถ่ายภาพรังสี (รูปที่ 7) พบคลองรากฟันทั้ง 2 มีรูเปิดปลายรากฟันร่วมกัน โดยมีระยะบรรจบกันประมาณ 3 มิลลิเมตรจากปลายราก และมีลักษณะคลองรากฟันค่อนข้างโค้งไปด้านใกล้กลาง เตรียมคลองรากฟันด้วยเครื่องมือชนิดหมุน (rotary instruments) ประกอบด้วยการสร้าง glide path, การขยายคลองรากฟันด้วย rotary file ระบบ wave one gold และการทำความสะอาดผนังคลองรากฟันเพิ่มเติมด้วย XP-endo Finisher โดยพิจารณาให้คลองรากฟันด้านริมฝีปาก เป็นคลองรากฟันหลัก (main canal) ล้างคลองรากฟันด้วย 17% EDTA ตามด้วยโซเดียมไฮโปคลอไรต์

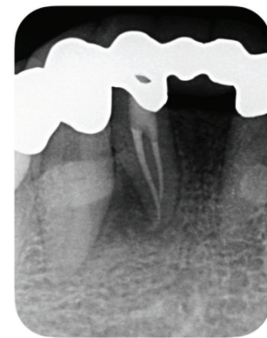
รูปที่ 10 ภาพรังสีหลังจากการบูรณะโพรงฟัน

บูรณะส่วนโพรงเนื้อเยื่อในฟันด้วยวัสดุ composite core material และอุดปิด access ด้วยวัสดุอุดฟันเรซินคอมโพสิต (resin composite) โดยใช้วัสดุยึดติดชนิด universal adhesive system และถ่ายภาพรังสี (รูปที่ 10)

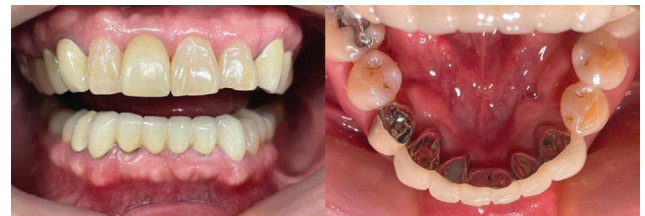
**การรักษาครั้งที่ 5** ติดตามผลการรักษาเป็นระยะเวลา 1 ปี ผู้ป่วยไม่มีอาการใด ๆ พบสะพานฟันอยู่ในสภาพดี (รูปที่ 11) ฟันซี่ 42 พบวัสดุบูรณะส่วนตัวฟัน (coronal restoration) ยังคงสภาพดี เคาะคล้ำไม่เจ็บ เหงือกโดยรอบมีลักษณะปกติ ไม่มีร่องลึกปริทันต์ และจากภาพรังสี พบว่า มีการหายของรอยโรคปลายรากฟันอย่างสมบูรณ์ (complete healed) (รูปที่ 12)

รูปที่ 11 ภาพถ่ายทางคลินิกภายหลังติดตามผลการรักษาเป็นระยะเวลา 1 ปี
