# การรักษาคลองรากฟันที่มีการละลายภายในคลอง รากฟันแบบแทนที่

## Root Canal Treatment of Internal Replacement Root Resorption

สุวนันท์ สิ้นส่งสุข

ภาควิชาทันตกรรมอนุรักษ์และทันตกรรมประดิษฐ์ คณะทันตแพทยศาสตร์ มหาวิทยาลัยศรีนครินทรวิโรฒ

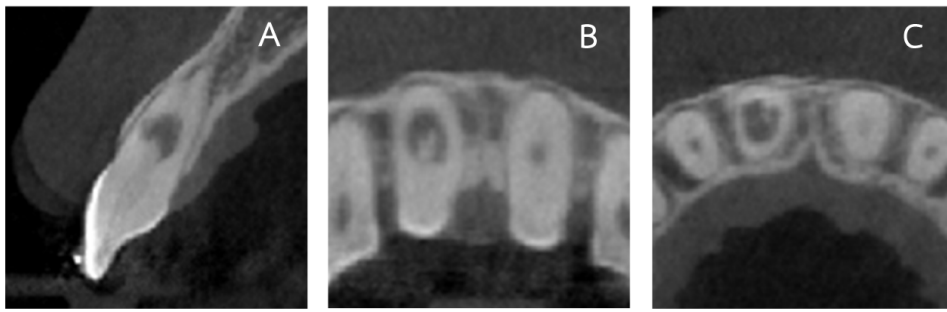
ภาพรังสีโคนบีบคอมพิวเตอร์โทโมกราฟี (cone-beam computed tomography) ในระนาบต่าง ๆ ได้แก่ ระนาบแบ่งซ้ายขวา (sagittal plane) แบ่งหน้าหลัง (coronal plane) และตามแกน (axial plane) (รูปที่ 2) แสดงให้เห็นขอบเขตเงาโปร่งรังสีของรากฟันซี่ 11 และ 21 มีจุดเริ่มต้นอยู่ภายในคลองรากฟัน และพบเงาที่บั้งรังสีของเนื้อฟันล้อมรอบบริเวณเงาโปร่งรังสี ซี่ 11 เนื้อฟันบริเวณที่มีความบางที่สุดอยู่บริเวณกึ่งกลางรากฟัน โดยมีความหนาด้านใกล้ริมฝีปาก (labial) 0.8 มิลลิเมตร ด้านเพดาน (palatal) 1.2 มิลลิเมตร ด้านใกล้กลาง (mesial) 1.3 มิลลิเมตร และด้านไกลกลาง (distal) 1.15 มิลลิเมตร ซี่ 21 เนื้อฟันบริเวณที่มีความบางที่สุดอยู่บริเวณรอยต่อระหว่างส่วนต้นของรากฟันและกึ่งกลางรากฟัน โดยมีความหนาด้านใกล้ริมฝีปาก 2.10 มิลลิเมตร ด้านเพดาน 3.0 มิลลิเมตร ด้านใกล้กลาง 1.75 มิลลิเมตร และด้านไกลกลาง 1.95 มิลลิเมตร นอกจากนี้ฟันซี่ 11 ยังพบเงาที่บั้งรังสีรูปร่างไม่สม่ำเสมอ (irregular shaped) อยู่ภายในเงาโปร่งรังสี (รูปที่ 2A และ 2B) เชื่อมต่อกับบริเวณด้านใกล้ริมฝีปาก (รูปที่ 2C) และเงาที่บั้งรังสีมีการยื่นเข้ามาภายในรอยโรคตั้งแต่ระดับใกล้ตัวฟัน (รูปที่ 3B) ไปจนถึงระดับกลางรากฟัน (รูปที่ 3A) โดยมีระดับความทึบรังสีใกล้เคียงกับเนื้อฟัน ไม่พบการละลายของกระดูกและการขยายขนาดของเอ็นยึดปริทันต์บริเวณรากฟันซี่ 11 และพบการขยายขนาดของเอ็นยึดปริทันต์บริเวณรอบปลายรากฟันด้านไกลกลางของซี่ 21

รูปที่ 2 ภาพรังสีโคนบีบคอมพิวเตอร์โทโมกราฟี (A) ระบายแบ่งซ้ายขวา (B) แบ่งหน้าหลัง และ (C) ตามแกน

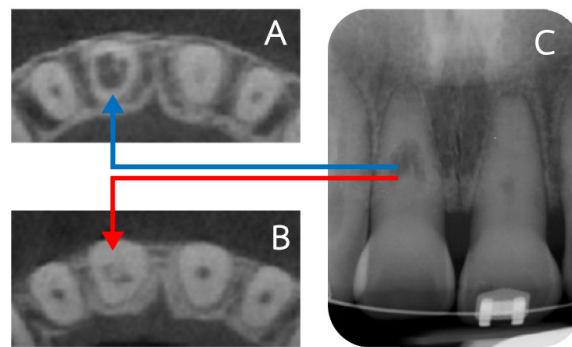
รูปที่ 3 (A, B) ภาพรังสีโคนบีบคอมพิวเตอร์โทโมกราฟีแนวตัดแนวขวาง เปรียบเทียบกับระดับของรากฟันในภาพรังสีรอบปลายรากฟัน (C) การละลายระดับกึ่งกลางรากฟัน (ลูกศรสีน้ำเงิน) และระดับใกล้ตัวฟัน (ลูกศรสีแดง)

รากฟัน อีกทั้งยังช่วยในการวินิจฉัยแยกโรคระหว่าง  
ละลายของรากฟันจากภายนอกและการละลายของรากฟัน  
จากภายในได้อย่างแม่นยำ สามารถระบุตำแหน่งของการ  
ละลายและประเมินว่ามีการทะลุออกด้านนอกของรากฟันหรือไม่  
รวมถึงประเมินปริมาณเนื้อฟันบริเวณรากที่เหลือซึ่งส่งผลต่อ  
ความแข็งแรงของรากฟัน<sup>(9)</sup> โดยในภาพรังสีโคนบีมคอมพิวเตอร์  
โทโมกราฟีของผู้ป่วยรายนี้แสดงการละลายภายในคลอง  
รากฟัน ไม่มีการทะลุออกด้านนอกของรากฟันทั้งซี่ 11 และซี่ 21  
ฟันทั้งสองซี่นี้มีปริมาณเนื้อฟันบริเวณตัวฟันเหลืออยู่มาก  
จึงวางแผนรักษาเป็นการรักษาคคลองรากฟันด้วยวิธีอนุรักษ์  
ร่วมกับการบูรณะด้วยวัสดุอุดฟันเรซินคอมโพสิต นอกจากนี้  
ยังพบลักษณะของเงาที่บ่งชี้ในบริเวณขอบเขตของการ  
ละลาย ซึ่งเงาที่บ่งชี้มีการยึดติดกับผนังคลองรากฟัน จึงบอก  
ได้ว่าฟันทั้งสองซี่นี้มีการละลายภายในคลองรากฟันร่วมกับ  
มีการสร้างเนื้อเยื่อแข็งทดแทน โดยซี่ 11 เงาที่บ่งชี้ขยาย  
ขอบเขตลงไปในบริเวณส่วนกลางรากฟัน ซึ่งอาจขัดขวาง  
การทำงานในขั้นตอนการเปิดทางเข้าสู่คลองรากฟัน

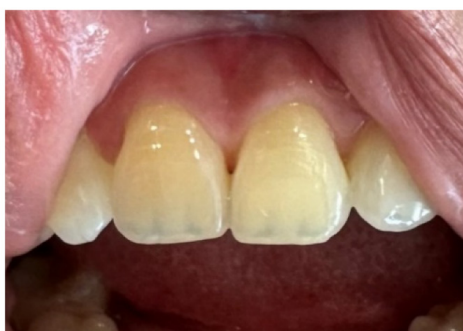
ก่อนเริ่มให้การรักษาลงรากฟันได้ส่งตัวผู้ป่วยไปยังทันตแพทย์จัดฟันเพื่อถอดเครื่องมือจัดฟันติดแน่นบริเวณฟันหน้าบนซี่ 21 เนื่องจากตรวจพบการละลายภายในคลองรากฟันของซี่ 21 ร่วมด้วย โดยหลังจากถอดเครื่องมือจัดฟันแล้วสังเกตพบว่าฟันซี่ 11 มีสีเหลืองเข้มกว่าฟันซี่ข้างเคียงเล็กน้อย (รูปที่ 4)

รูปที่ 4 ภาพทางคลินิกของฟันซี่ 11 และ 21

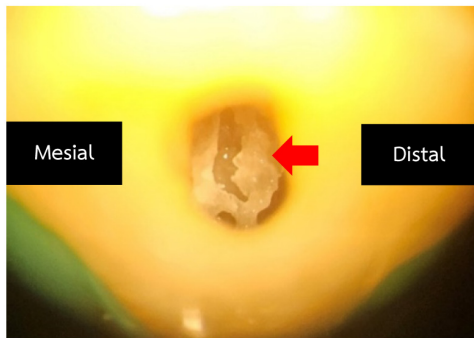
รูปที่ 5 ภาพเนื้อเยื่อแข็งในคลองรากฟันภายใต้กล้องจุลทรรศน์ทางทันตกรรม (ลูกศรสีแดง)

เริ่มการรักษาลงรากฟันซี่ 11 ก่อน ใส่แผ่นยางกันน้ำลาย (rubber dam) และเปิดทางเข้าสู่คลองรากฟันภายใต้กล้องจุลทรรศน์ทางทันตกรรม (dental operating microscope; DOM) โดยใช้หัวรอกากเพชรทรงกลม (round diamond bur) ร่วมกับหัวอัลตราโซนิก ET20 และ ET18D (Satelec; Acteon, Norwich, UK) ขณะที่เปิดทางเข้าถึงโพรงเนื้อเยื่อในฟันแล้วไม่พบว่ามีเลือดออกมาจากภายในโพรงเนื้อเยื่อในฟัน ล้างคลองรากฟันด้วยสารละลายโซเดียมไฮโปคลอไรต์ (sodium hypochlorite; NaOCl) ความเข้มข้นร้อยละ 2.5 เมื่อเปิดทางเข้าถึงบริเวณที่มีการละลายของรากฟันที่ตำแหน่งส่วนกลางรากฟัน พบเนื้อเยื่อแข็งฟันผิวขรุขระกีดขวางอยู่ในคลองรากฟัน (รูปที่ 5) ทำให้ไม่สามารถใส่เครื่องมือในคลองรากฟันได้ จึงกำจัดเนื้อเยื่อแข็งบางส่วนโดยใช้หัว ET18D ที่บริเวณส่วนต้นคลองรากฟัน และใช้หัว ET20 ร่วมกับ ET25 ที่บริเวณส่วนกลางและ

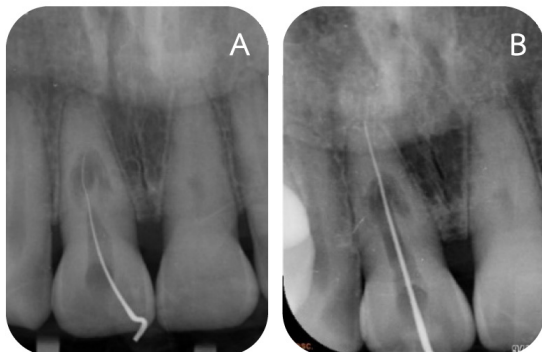
รูปที่ 6 ภาพรังสีรอบปลายรากฟันซี่ 11 (A) เนื้อเยื่อแข็งในคลองรากฟันขัดขวางการใส่ไฟล์ในคลองรากฟัน (B) ภาพรังสีวัดความยาวรากฟัน

ส่วนปลายรากฟันตามลำดับโดยตรวจสอบระดับที่ใส่เครื่องมือในคลองรากฟันเป็นระยะ (รูปที่ 6A) จนสามารถใส่ไฟล์ชนิดเคขนาด 15 ได้จนสุดความยาวปลายรากฟัน กำหนดความยาวทำงานโดยใช้เครื่องวัดความยาวรากฟันด้วยไฟฟ้า (electric apex locator) (รูปที่ 6B)

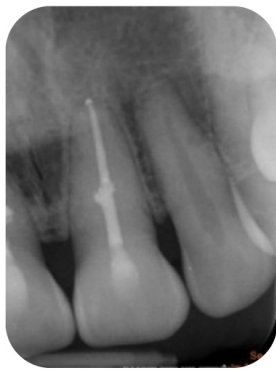
**รูปที่ 8** ภาพรังสีรอบปลายรากฟันซี่ 21 หลังการอุดคลองรากฟันและบูรณะด้วยวัสดุอุดฟันเรซินคอมโพสิต

จากนั้นทำการรักษาคคลองรากฟันซี่ 21 ใส่แผ่นยางกันน้ำลายและเปิดทางเข้าสู่คลองรากฟัน ขณะที่เปิดทางเข้าถึงโพรงเนื้อเยื่อในฟันแล้วพบว่ายังมีเลือดออกมาจากภายในโพรงเนื้อเยื่อในฟัน แต่ไม่พบเนื้อเยื่อแข็งกีดขวางการเข้าทำงานด้านในคลองรากฟัน วัดความยาวรากฟันด้วยไฟล์ชนิดเคขนาด 15 ใส่แคลเซียมไฮดรอกไซด์ (UltraCal XS; Ultradent) ในคลองรากฟันระหว่างครั้งการรักษา เตรียมคลองรากฟันด้วยไฟล์นิกเกิลไทเทเนียมชนิดหมุนด้วยเครื่องระบบเวฟวันโกลด์ (WaveOne Gold file system; Dentsply Sirona, Charlotte, USA) ขนาดกลาง (medium; 35/.06) ร่วมกับสารละลายโซเดียมไฮโปคลอไรต์ ความเข้มข้นร้อยละ 2.5 และกรดเอทิลีนไดเอมีนเตตระแอสติก ความเข้มข้นร้อยละ 17 โดยใช้เทคนิคพาสซีฟอัลตราโซนิกอิริเกชันด้วยเออริเซฟ (Irrisafe; Acteon) อุดคลองรากฟันด้วยเทคนิคควอร์มเวอดิคัลคอมแพคชัน บำรุงฟันด้านบนด้วยวัสดุอุดฟันเรซินคอมโพสิต (Filtek Z350 XT; 3M) เมื่อถ่ายภาพรังสีรอบปลายรากฟัน พบการซีลเลอร์เกินออกนอกปลายรากฟันเล็กน้อย (รูปที่ 8)

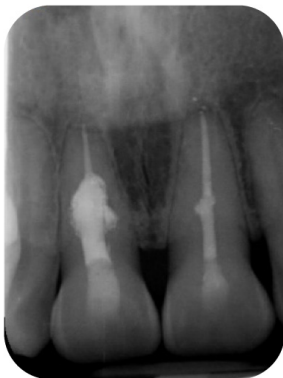
ติดตามผลการรักษาที่ระยะเวลา 1 ปี พบว่าผู้ป่วยไม่มีอาการ สามารถใช้งานได้ปกติ วัสดุบูรณะเรซินคอมโพสิตด้านเพดานอยู่ในสภาพดี สภาวะเหงือกและเนื้อเยื่ออ่อนโดยรอบปกติ ตอบสนองปกติต่อการเคาะและคลำ จากภาพรังสี (รูปที่ 9) เนื้อเยื่อรอบปลายรากฟันซี่ 11 ปกติ แสดงถึงการหายที่สมบูรณ์ และฟันซี่ 21 มีความกว้างของเอ็นยึดปริทันต์เท่าก่อนการรักษา อย่างไรก็ตามการขยายขนาดของเอ็นยึดปริทันต์บริเวณรากฟันของซี่ 21 อาจเกิดจากการมีประวัติได้รับการติดเครื่องมือจัดฟันร่วมด้วย

**รูปที่ 9** ภาพรังสีรอบปลายรากฟันติดตามผลการรักษาที่เวลา 1 ปี

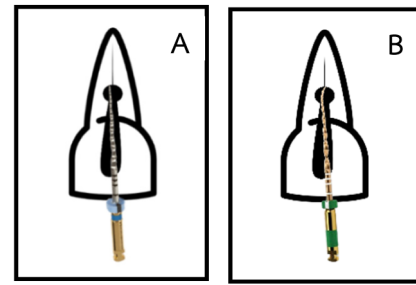
ในการใส่ไฟล์เข้าสู่คลองรากฟันของซี่ 21 ส่วนใกล้  
ปลายรากฟันซึ่งอยู่ต่อจากบริเวณที่มีการละลายของรากฟัน  
ทำได้ยาก ไม่สามารถใส่ไฟล์ตรงเข้าสู่คลองรากฟันได้  
(รูปที่ 10A) ในขั้นตอนการขยายคลองรากฟันซี่ 21 จึงใช้ไฟล์  
นิกเกิลไทเทเนียมระบบเวฟวันโกลด์เพื่อให้สามารถตัดบริเวณ  
ส่วนปลายไฟล์ให้โค้งงอเข้าสู่คลองรากฟันส่วนใกล้ปลายราก  
ฟันได้สะดวกมากขึ้น (รูปที่ 10B) ไฟล์ชนิดนี้ได้รับการปรับปรุง  
คุณภาพโลหะด้วยความร้อน (heat-treated) ทำให้โลหะอยู่  
ในช่วงโครงสร้างผลึกมาร์เทนไซต์ (martensite) มีความอ่อน  
ตัวและดัดได้เมื่ออยู่ในอุณหภูมิร่างกาย<sup>(10)</sup> ส่วนฟันซี่ 11  
มีการกรอกำจัดเนื้อเยื่อแข็งทำให้สูญเสียเนื้อฟันบริเวณส่วน  
ใกล้ตัวฟันเพิ่มขึ้นและมีขอบเขตการละลายขนาดใหญ่และมี  
พื้นที่ส่วนใกล้ตัวฟันกว้างและมองเห็นภายในคลองรากฟัน  
ภายใต้กล้องจุลทรรศน์ทางทันตกรรมได้ชัดเจน สามารถเอียง  
ไฟล์เข้าสู่ส่วนใกล้ปลายรากฟันได้สะดวกโดยไม่จำเป็นต้องใช้  
ไฟล์ที่ดัดงอได้

รูปที่ 10 ภาพจำลอง (A) ไฟล์ระบบโพเทเปอร์เน็กซ์ติดอยู่  
บริเวณผนังคลองรากฟันซี่ 21 และ

(B) ไฟล์ระบบเวฟวันโกลด์ดัดปลายสามารถใส่ได้  
ถูกตำแหน่งคลองรากฟัน
