## Endodontic Management of a Maxillary First Molar with a Separated Instrument and a Second Mesio Buccal Canal (MB2): A Case Report

Wannee Sirisak

Dentist (Senior Professional Level) Dental department, Loei Hospital

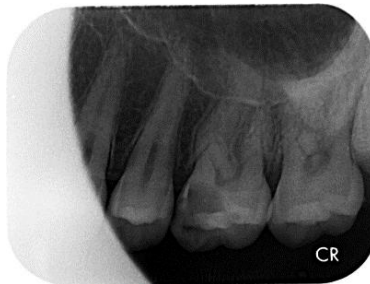
ภาพที่ 1 ภาพรังสีก่อนการรักษา

ฟันซี่ที่ 26 บริเวณปลายรากฟันพบลักษณะเงามัวขนาดเล็ก ไม่ชัดเจน ช่องเอ็นปริทันต์ (PDL space) ปกติ แนวกระดูกแข็งรอบรากฟัน (lamina dura) ต่อเนื่องชัดเจน (ภาพที่ 1)

(พบอาร์ติแฟกต์จากการตัดกรวยเล็กน้อยที่ฝั่งซ้ายของภาพ โดยไม่กระทบต่อการวินิจฉัย)

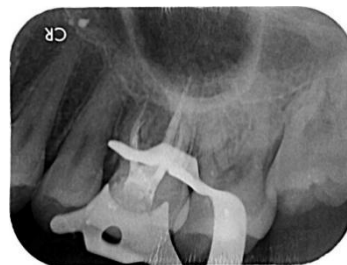
ภาพที่ 6 ภาพรังสีอุดคลองรากฟัน

ซิงเกิ้ลโคนเทคนิค (single cone technique with matched-taper guttapercha) ถ่ายภาพรังสีเพื่อตรวจสอบ (ภาพที่ 6) อุดด้วยวัสดุชั่วคราว IRM ถอดแผ่นยางกันน้ำลาย และตรวจสอบการสบฟัน

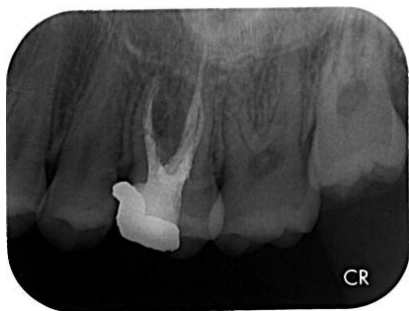
ภาพที่ 7 ภาพรังสีติดตามผลการรักษา 6 เดือน

**ครั้งที่ 2** การติดตามผลการรักษา 6 เดือนถัดมา ผู้ป่วยไม่มีอาการใดๆ ไม่มีการโยกของฟัน ไม่เคยมีอาการปวดหรือเหงือกบวม สามารถใช้งานได้ปกติ จากการถ่ายภาพรังสีติดตามอาการ พบเงาโป่งรังสีบริเวณปลายรากฟันเท่าเดิม (ภาพที่ 7) จึงส่งผู้ป่วยทำเดือยฟันและครอบฟัน เสร็จสมบูรณ์ (ภาพที่ 8)
