รายงานการสอบสวนการบาดเจ็บและเสียชีวิตจากอุบัติเหตุรถจักรยานยนต์ชนรถปิกอัพ
บริเวณหน้าโรงงานน้ำคูลสปริง บ้านเปือย อำเภอพยุห์ จังหวัดศรีสะเกษ

Investigation of Injuries and Fatalities from a Motorcycle-Pickup Truck Collision in front of Kool
Spring Water Factory, Ban Pueai, Phayu District, Sisaket Province

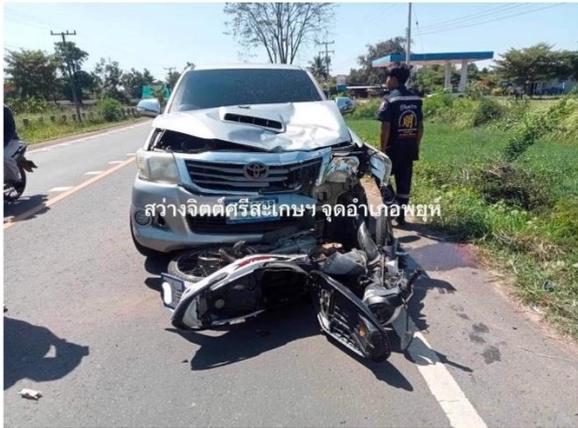
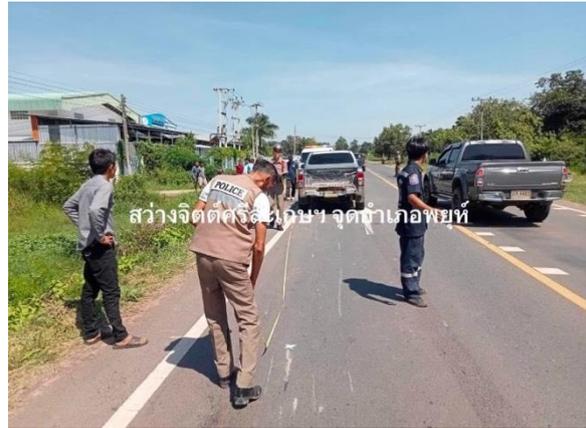
วันที่ 24 ตุลาคม 2567 เวลาประมาณ 10.30 น. เป็นการชนกันระหว่างรถจักรยานยนต์ที่ขับตัดข้ามเลนไปชนกับรถปิกอัพที่วิ่งสวนทางมา ทำให้ผู้ขับขี่และผู้ซ้อนท้ายรถจักรยานยนต์ได้รับบาดเจ็บสาหัสจนเสียชีวิตในเวลาต่อมา ดังภาพที่ 1

ถนนพยุหะ-ขุนหาญ บริเวณที่เกิดเหตุเป็นถนนลาดยาง 2 ช่องจราจร กว้างช่องละ 3 เมตร ผิวจราจรเรียบ ไม่มีร่องรอยการชำรุด สภาพแวดล้อมโดยรอบเป็นพื้นที่โล่งแจ้ง ไม่มีสิ่งกีดขวางทัศนวิสัยอากาศแจ่มใส ขณะเกิดเหตุมีปริมาณการจราจรค่อนข้างน้อย ลักษณะถนนช่วงที่เกิดอุบัติเหตุเป็นทางตรง ราบเรียบ ไม่ใช่จุดเสี่ยงที่เคยเกิดอุบัติเหตุบ่อยครั้ง

ภาพที่ 1 แสดงจุดเกิดเหตุและการลงพื้นที่สอบสวนอุบัติเหตุในเบื้องต้น

3.1 เร่งขยายถนนให้เป็น 4 ช่องจราจรและมีเกาะกลาง เพื่อลดพฤติกรรมรถตัดหน้ากระชั้นชิดซึ่งเป็นสาเหตุสำคัญของอุบัติเหตุรถจักรยานยนต์
