รายงานผู้ป่วย การบูรณะฟันหน้าด้วยเดือยฟันสำเร็จรูปร่วมกับครอบฟัน และฟันเทียมบางส่วนถอดได้ชั่วคราว ในผู้ป่วยที่
สูญเสียการสบฟันในมิติแนวตั้ง

Case report: Anterior teeth restoration by prefabricated post with crowns and temporary removable partial dentures in patient who loss of vertical dimension of occlusion.

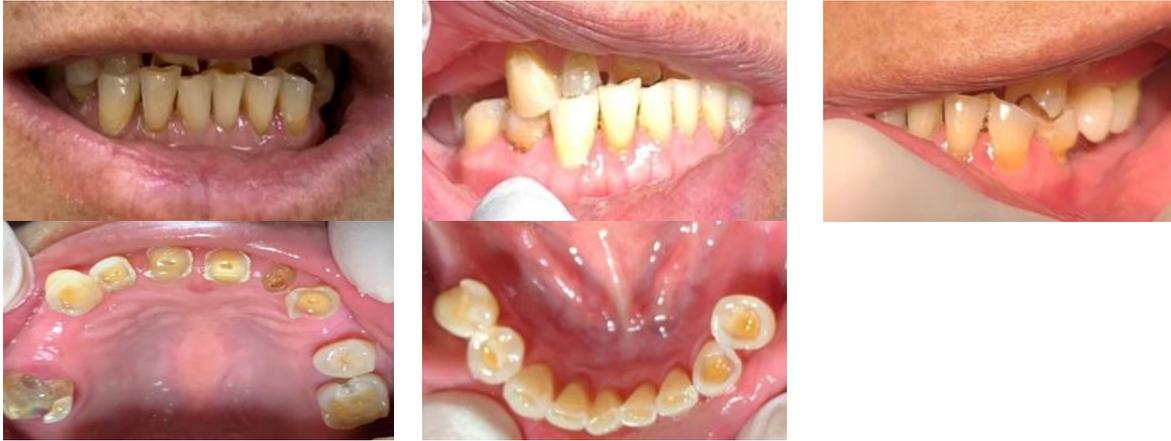
- ผู้ป่วยเหลือฟันในช่องปาก 18 ซี่ มีฟันบน 9 ซี่ (16 13 12 11 21 22 23 25 26) ฟันล่าง 9 ซี่ (34 33 32 31 41 42 43 44 45)

- ฟันซี่ 12 11 และ 21 มีลักษณะสึกมาก ไกลโพรงประสาทฟัน เนื้อฟันด้านที่เหลือน้อยสุดอยู่เหนือขอบเหงือก 2 มิลลิเมตร วัดความลึกร่องปริทันต์รอบตัวฟัน 12 11 และ 21 ได้ประมาณ 1 – 2 มิลลิเมตร บริเวณด้านท้ายของสันเหงือกบนและล่าง พบการสูญเสียฟันหลังหลายซี่ จัดอยู่ในเคนเนดี้ แบบที่ 1 (Kenedy classification I) ไม่มีปุ่มกระดูกทั้งขากรรไกรบนและล่าง พบการสูญเสียการสบฟันในมิติแนวตั้ง (Loss of vertical dimension)

- ฟันซี่ 22 และ 16 เป็นต่อฟัน ฟันซี่ 23 มีลักษณะสึกมาก ถึงระดับโพรงประสาทฟันร่วมกับการเคลื่อนของตัวฟันไปทางด้านไกลกลาง (Distal shift) เนื้อฟันด้านที่เหลือน้อยสุดอยู่ระดับเดียวกับขอบเหงือก ฟันซี่ 26 ฝุด้านบดเคี้ยวและด้านประชิดใกล้กลาง ฟันซี่ 33 34 มีลักษณะสึกกร่อนคล้ายถ้วย (Cupping erosion) ฟันซี่ 34 44 พบคอฟันสึก

รูปที่ 4-8 แสดงรูปถ่ายในช่องปากก่อนการรักษา ด้านบดเคี้ยวของขากรรไกรบน ด้านบดเคี้ยวของขากรรไกรล่าง
การสบฟัน การสบฟันด้านขวา การสบฟันด้านซ้าย

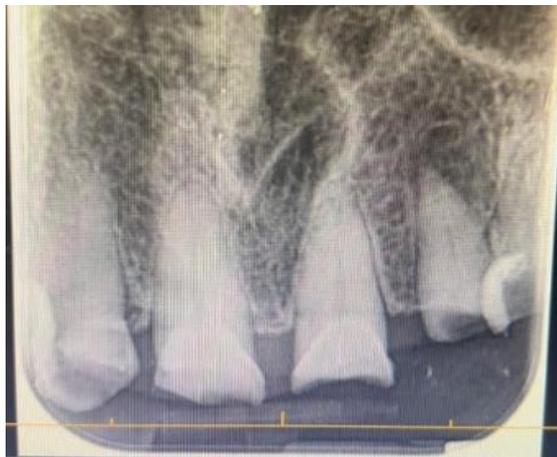
การตรวจทางรังสี(Radiology examination)
พบว่าฟัน 12 11 และ 21 ไม่พบมีพยาธิสภาพ
ปลายรากฟัน ขอบกระดูกเบ้าฟันมีลักษณะต่อเนื่อง
(Intact lamina dura) ไม่พบการละลายตัวของ

กระดูกรองรับเบ้าฟันทั้งในแนวราบและแนวตั้ง
(Horizontal and vertical bone loss) สัดส่วนความ
ยาวตัวฟันต่อรากฟัน (Crown root ratio) ประมาณ
1:2

รูปที่ 9 แสดงภาพถ่ายรังสีฟันเริ่มต้น (Original film) ฟันซี่ 12 11 และ 21

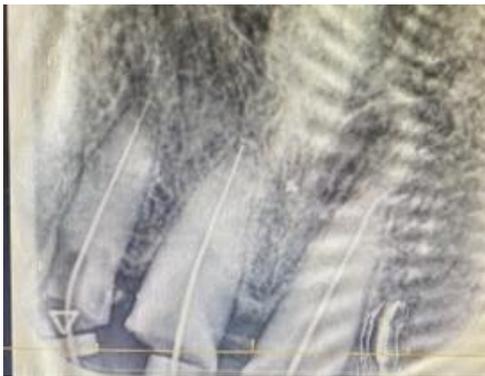
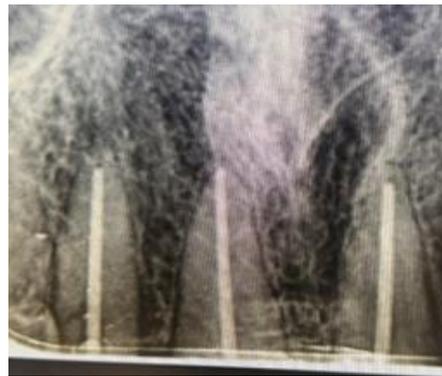
ครั้งที่ 3 : รักษาโรคฟัน 12 11 21 ขั้นตอนการกรอเปิดเข้าสู่โพรงฟัน (OC : opening the canal) การวัดความยาวรากฟัน (LT : Length of the tooth) และการขยายคลองรากฟัน (MI : Mechanical instrumentation)

ครั้งที่ 4 : รักษาโรคฟัน 12 11 21 ขั้นตอนลองวัสดุอุดคลองรากฟัน (TMC : Trying main gutta percha cone) การอุดคลองรากฟัน (FRC : Filling root canal)

รูปที่ 10-11 แสดงภาพการหาความยาวรากฟันและการลองวัสดุอุดคลองรากฟัน 12 11 และ 21

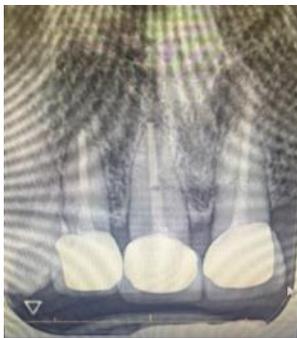
รูปที่ 17-18 แสดงภาพการ x-ray ลองครอบฟัน 12 11 21 และภาพแสดงการลองครอบฟันพร้อมกับการลองใส่ฟันเทียมบางส่วนถอดได้ชั่วคราว

รูปที่ 14-16 แสดงภาพรูปการแต่งซี่ฝังครอบฟัน 12 11 21 การสบฟันด้านขวา การสบฟัน การสบฟันด้านซ้าย
ครั้งที่ 8 : ลองฟันเทียมบางส่วนถอดได้ชั่วคราวพร้อมกับการลองใส่ครอบฟัน 12 11 และ 21 เลือกครอบฟันโลหะเคลือบกระเบื้อง (Porcelain Fuse to metal) ตรวจสอบรูปร่าง ความสวยงาม ความแนบของครอบฟัน ถ่ายภาพรังสีครอบฟัน เมื่อผู้ป่วยพึงพอใจ ยึดครอบฟันถาวร 12 11 และ 21 ด้วย Zinc Phosphate cement

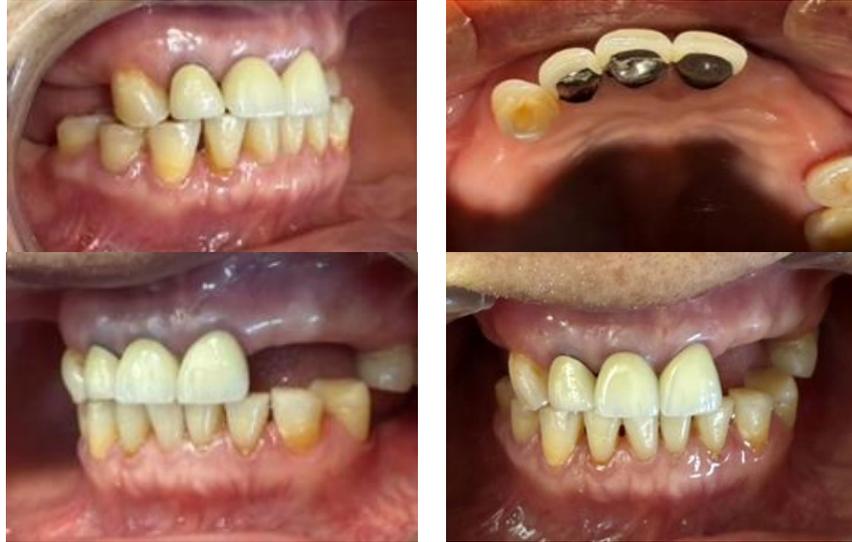
รูปที่ 19-22 แสดงรูปถ่ายในช่องปากภายหลังการบูรณะฟัน 12 11 และ 21 ด้วยการปักเดือยฟันสำเร็จรูปพร้อมกับ
การใส่ครอบฟัน การสบฟันด้านขวา การสบฟัน การสบฟันด้านซ้าย ด้านบดเคี้ยวของขากรรไกรบน

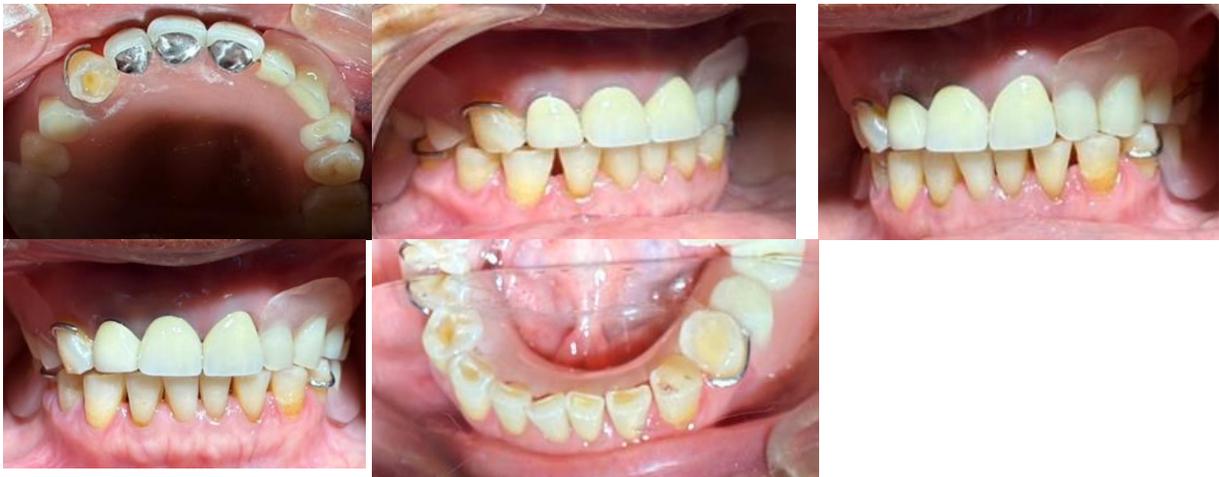
รูปที่ 23-27 แสดงรูปถ่ายในช่องปากภายหลังการบูรณะฟัน 12 11 และ 21 ด้วยการปักเดือยฟันสำเร็จรูปพร้อมกับ
การใส่ครอบฟันและฟันเทียมบางส่วนถอดได้ชั่วคราวบนและล่าง ด้านบดเคี้ยวของขากรรไกรบน การสบฟันด้านขวา
การสบฟันด้านซ้าย การสบฟัน ด้านบดเคี้ยวของขากรรไกรล่าง
