**การผ่าตัดหมอนรองกระดูกสันหลังและการผ่าตัดระบายช่องกระดูกสันหลัง  
ผ่านการส่องกล้อง โดยการดัดแปลงเตียงผ่าตัดมาตรฐาน: รายงานผู้ป่วย**

Endoscopic spinal discectomy/decompression, modified standard orthopedic  
operating table: A case series

Tanapat Luevisadpaibul, MD<sup>1</sup>

<sup>1</sup>โรงพยาบาลบางพลี จังหวัดสมุทรปราการ

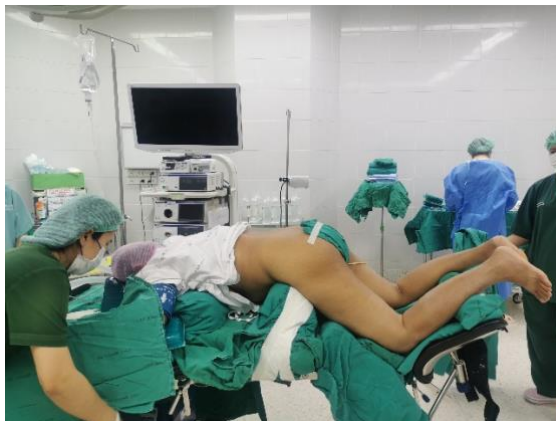
ภาพที่ 13 การจัดท่าผ่าตัดผู้ป่วยในห้องผ่าตัดโดยการดัดแปลงจากเตียงผ่าตัดมาตรฐาน

ผู้ป่วยที่เข้าร่วมวิจัยนี้ จะได้รับการผ่าตัดภายใต้การดมยาสลบผ่านท่อช่วยหายใจ และจัดท่าในท่านอนคว่ำบนเตียงผ่าตัดที่มีหมอนขวางเตียงบริเวณอกและเชิงกราน และมีการหย่อนขาลงเพื่อให้กระดูกสันหลังส่วนเอวโค้งมอด้านหลัง (kyphosis) (ภาพที่ 13)

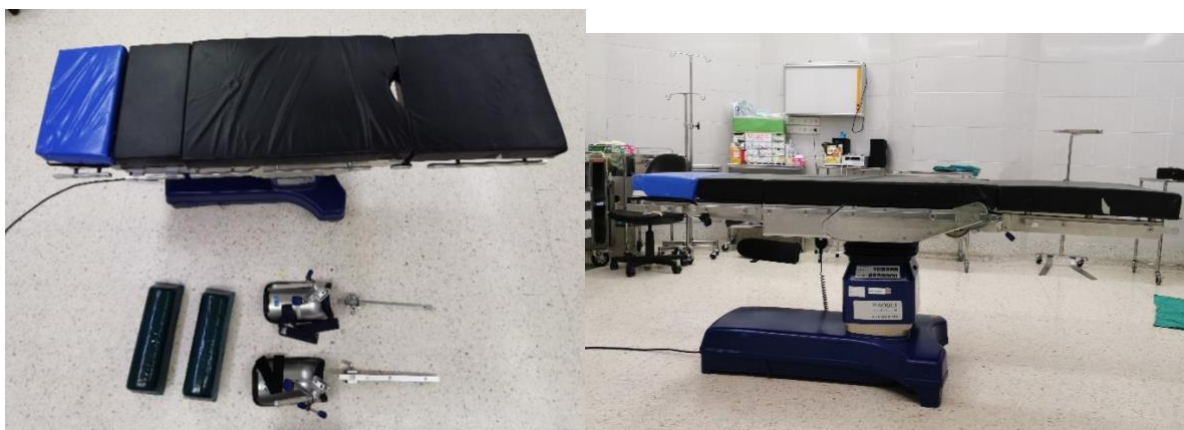
ภาพที่ 14 เตียงผ่าตัดมาตรฐาน, หมอนขวางเตียงในท่านอนคว่ำ และส่วนต่อขยายขาหยั่ง

การผ่าตัดหมอนรองกระดูกสันหลังและระบายช่องไขสันหลังผ่านการส่องกล้องนิยมจัดทำผู้ป่วยนอนคว่ำบน Wilson frame เพื่อช่วยให้กระดูกสันหลังผู้ป่วยอยู่ในท่าอ (flex, kyphosis position) เพื่อให้ช่องระหว่างกระดูกสันหลังกว้างขึ้น (interlaminar space) สามารถผ่าตัดได้สะดวกมากยิ่งขึ้น แต่ที่โรงพยาบาลบางพลี จังหวัดสมุทรปราการไม่มี Wilson frame จึงได้ทำการประยุกต์เตียงผ่าตัดที่มีอยู่ที่โรงพยาบาล โดยใช้เตียงผ่าตัดออร์โธปิดิกส์แบบมาตรฐาน (ภาพที่14) กลับด้านหัวและเท้าโดยเอาด้านเท้าไปทางศีรษะผู้ป่วยแทน แล้วนำชั้นต่อขยายเตียงมาต่อที่ด้านขาเพื่อเพิ่มความยาวของเตียง (ภาพที่15) ทำการพับเตียงลงเพื่อหย่อนขาผู้ป่วย หลังจากนั้นนำส่วนต่อขยายขาหยั่ง (lithotomy) มาต่อเพื่อรองขาทั้ง 2 ข้างของผู้ป่วย (ภาพที่16) หลังจากนั้นนำหมอนขวางเตียงบริเวณเชิงกรานมาวางบริเวณเหนือจุดที่พับเตียงเพื่อหย่อนขา เพื่อป้องกันการเลื่อนที่ของหมอนขวางบริเวณเชิงกราน จะต้องทำการยึดหมอนนี้ด้วยแผ่นผ้าเหนียวอย่างแน่นหนา ส่วนหมอนขวางบริเวณหน้าอกนั้นจะไม่ได้ยึดให้แน่นติดกับเตียงผ่าตัด เพื่อปรับตำแหน่งตามขนาดร่างกายของผู้ป่วยได้ หลังจากนั้นจะนำผ้าหรือแผ่นเจลรองบริเวณเข้าและหน้าแข้งของผู้ป่วยเพื่อลดการเกิดการกดทับตามบริเวณที่กดทับกับเตียงผ่าตัดและขาหยั่ง

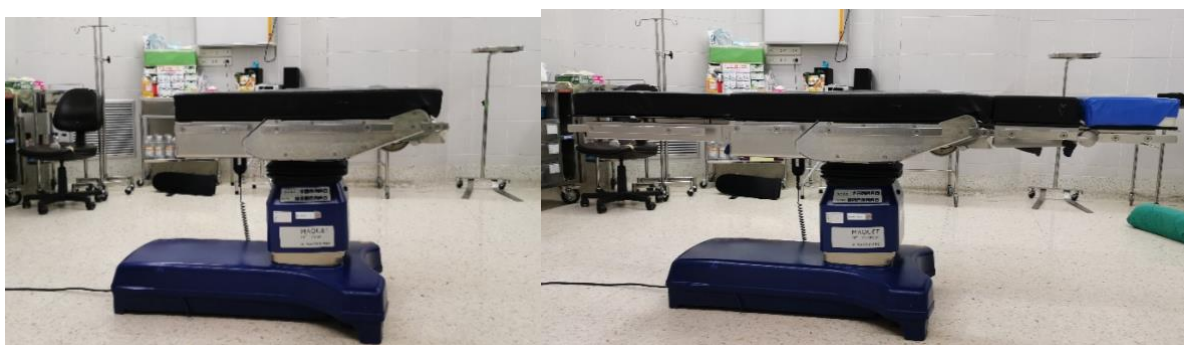
ภาพที่ 15 การต่อเตียงกลับด้านจากด้านศีรษะมาเป็นด้านเท้า

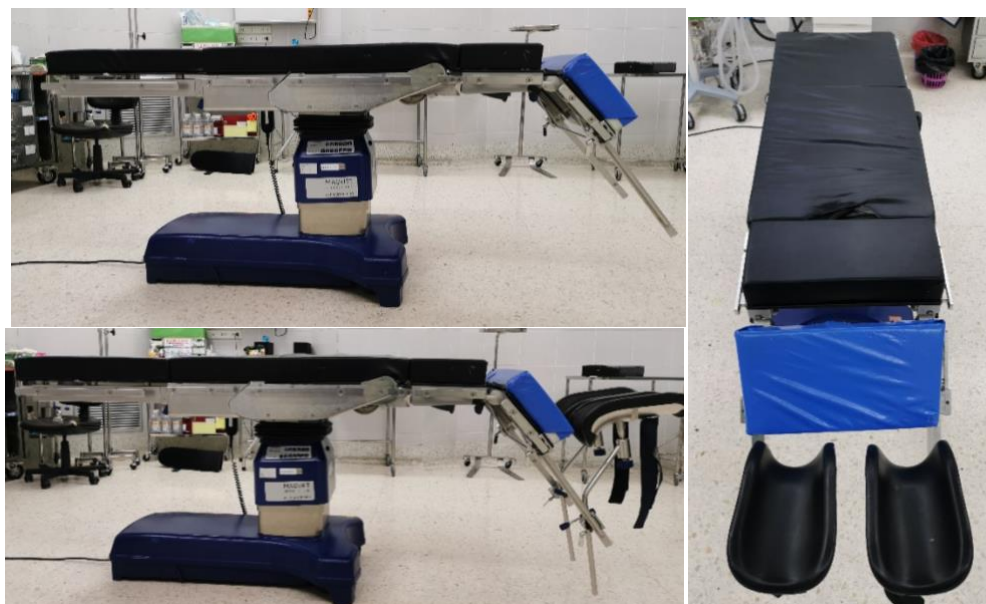
ภาพที่ 16 การพับเตียงส่วนขาและต่อส่วนต่อขยายขาหยั่ง

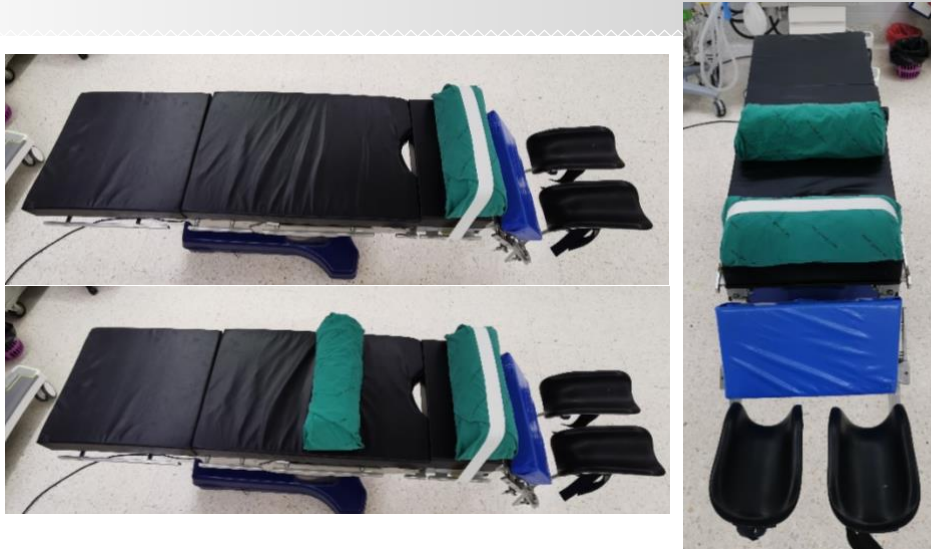
ภาพที่ 17 การวางและยึดหมอนขวางเตียงในท่านอนคว่ำ

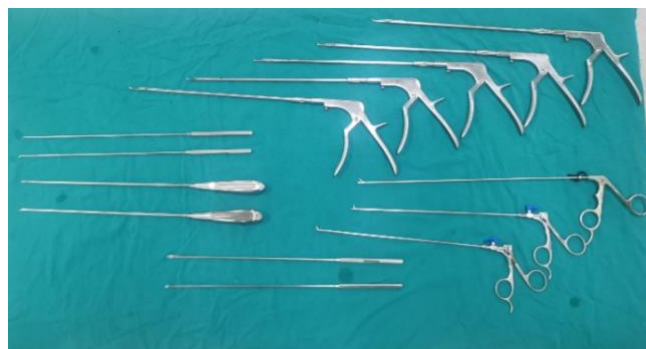
ภาพที่ 18 อุปกรณ์ผ่าตัดสันหลังผ่านกล้อง

อุปกรณ์ผ่าตัดผ่านกล้องและเลนส์เลือกใช้ของบริษัท Techcord (Techcord, Daejeon, Republic of Korea) (ภาพที่ 18) และชุดจอร์ับภาพของ Olympus (ภาพที่ 19)

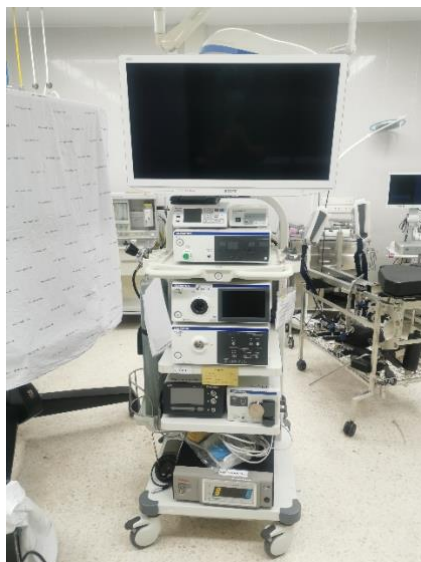
ภาพที่ 19 ชุดจอร์รับภาพการผ่าตัดส่องกล้อง
