# การรักษาฟันที่มีการสูญเสียของรากฟันบริเวณคอฟันจากภายนอกที่มีลักษณะคล้ายการสูญเสียของรากฟันจากภายใน ด้วยการรักษาลongรากฟันร่วมกับการรักษาทางศัลยกรรม Treatment of Teeth Exhibiting External Cervical Root Resorption, Mimicking Internal Root Resorption, through the Integration of Endodontic Treatment and Surgical Intervention.

ศิรัช ตีระวานิชสันต์

โรงพยาบาลทันตกรรมหาจักษ์สิรินธร

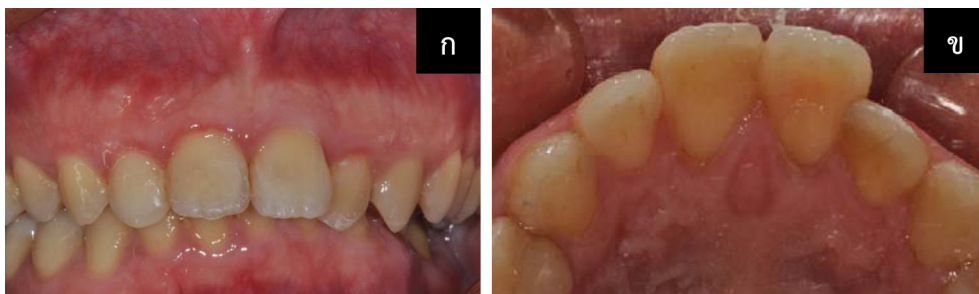
จากการตรวจภายในช่องปากพบว่าตัวฟันมีรูปร่างปกติ ไม่พบรอยผุ พบการเปลี่ยนสีของฟันเป็นสีชมพูอ่อนบริเวณกึ่งกลางของตัวฟันทั้งด้านริมฝีปาก (labial) และด้านเพดานปาก (palatal) (ภาพที่ 1ก. และ 1ข.) ฟันให้การตอบสนองปกติต่อเครื่องทดสอบความมีชีวิตของเนื้อเยื่อในด้วยไฟฟ้าและการทดสอบด้วยความเย็น (cold test; Roeko™ Endo-Frost, Coltene, Altstätten, Switzerland) เคาะและคลำไม่เจ็บ ไม่พบร่องลึกปริทันต์ ฟันไม่โยก และพบลักษณะเยื่อเมือกช่องปากที่เป็นปกติ ฟันหน้าบนมีการซ้อนเล็กน้อย (crowding) และมีภาวะสบลึก (deep bite) กับฟันหน้าล่าง จากการซักประวัติเพิ่มเติมทำให้ทราบว่าผู้ป่วยไม่ได้ใส่เครื่องคงสภาพฟัน (retainer) มาเป็นเวลาหลายปี

ภาพที่ 1 แสดงลักษณะทางคลินิกของฟันต้นบนซี่กลางข้างซ้าย: ก.ด้านริมฝีปาก, ข.ด้านเพดานปาก

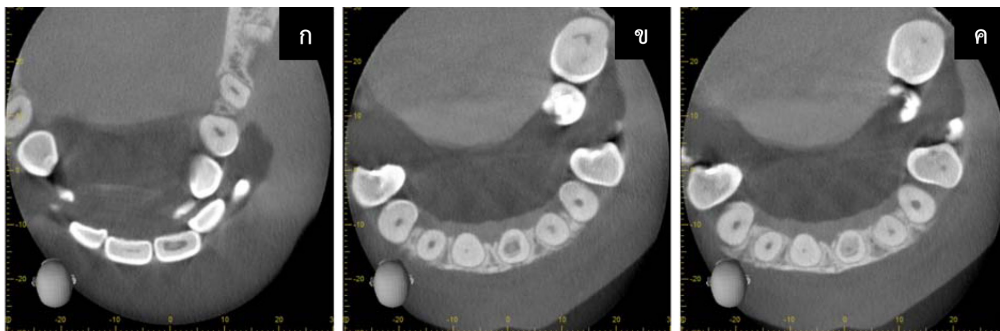
จากภาพรังสีส่วนตัดอาศัยคอมพิวเตอร์ลำรังสีรูปกรวยพบว่าเส้นเงาโปร่งรังสีที่มีจุดเริ่มต้นจากผิวรากฟันด้านใกล้กลางด้านเพดานปาก (mesio-palatal) ที่ระดับเหนือสันกระดูกเข้าฟัน (alveolar crest) เล็กน้อย (ภาพที่ 3) โดยเส้นเงาโปร่งรังสีนี้ต่อเนื่องลงไปเชื่อมกับเงาโปร่งรังสีของโพรงสูญเสียที่ระดับรอยต่อระหว่างส่วนคอฟันและส่วนกลางของรากฟัน (ภาพที่ 3ก. และ 3ค.) คาดว่าเป็นตำแหน่งทางเข้าที่เป็นลักษณะเฉพาะของการสูญเสียของรากฟันบริเวณคอฟันจากภายนอก จากนั้นพบว่าเงาโปร่งรังสีของโพรงสูญเสียมีขอบเขตไปทางปลายฟันแล้วแผ่ออกล้อมรอบเส้นเงาโปร่งรังสีของโพรงเนื้อเยื่อในฟัน และมีขอบเขตไปทางปลายรากฟันแล้วแผ่ออกล้อมรอบเส้นเงาโปร่งรังสีของคลองรากฟันจนถึงระดับรอยต่อส่วนกลางกับส่วนปลายของรากฟัน (middle-apical junction) (ภาพที่ 4) นอกจากนี้ยังพบการทะลุเชื่อมกับคลองรากฟันที่ระดับคอฟันอีกด้วย (root canal perforation)

ภาพที่ 4 ภาพรังสีแสดงลักษณะโพรงสุญสลาย: ก.ส่วนตัวฟัน, ข.ส่วนคอฟันของรากฟัน, ค.ส่วนกลางรากฟัน

จากข้อมูลที่ได้เพิ่มเติมจากภาพรังสีส่วนตัดอาศัยคอมพิวเตอร์สร้างสรีรภาพจึงให้การวินิจฉัยโรคเป็นเนื้อเยื่อในและเนื้อเยื่อรอบปลายรากฟันปกติ (normal pulp and apical tissues) ที่มีการสุญสลายของรากฟันบริเวณคอฟันจากภายนอกพร้อมด้วย โดยจัดเป็นประเภทที่ 4 ตามการแบ่งประเภทของ Heithersay (1) และประเภท 3 ดีพี (3Dp) ตามการแบ่งประเภทของ Patel และคณะ (10) อย่างไรก็ตามโพรงสุญสลายมีการกระจุกตัวอยู่รอบคลองรากฟันทำให้ผนังคลองรากฟันโดยรอบยังคงมีความหนาเพียงพอที่จะรับแรงบดเคี้ยวได้ จึงประเมินว่าฟันซี่นี้ยังคงสามารถบูรณะเก็บไว้ได้ แต่เนื่องจากโพรงสุญสลายมีการทะลุร่วมกับคลองรากฟันร่วมกับมีทางเข้าอยู่ใต้เหงือกขนาดเล็กมากเมื่อเปรียบเทียบกับขนาดของโพรงสุญสลาย จึงวางแผนการรักษาเป็นการรักษาคคลองรากฟันร่วมกับการผ่าตัดเปิดแผ่นเหงือกเพื่อกรอทำความสะอาดและอุดปิดทางเข้าจากภายนอกของรากฟัน ซึ่งจะเป็นการกำจัดเนื้อเยื่อแกรนูเลชันที่มีเซลล์สลายกระดูกและตัดหลอดเลือดที่มาเลี้ยงเนื้อเยื่อและเซลล์เหล่านี้ โดยที่ยังคงสงวนเนื้อฟันที่ดีไว้ให้ได้มากที่สุดแล้วบูรณะฟันภายหลังการรักษาด้วยวัสดุอุดเรซินคอมโพสิต

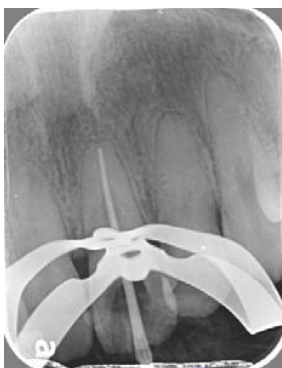
**ภาพที่ 8** ภาพรังสีการลองแท่งกั้ตทาเพอร์ชาหลัก

การรักษาครั้งที่ 3 ห่างจากการรักษาครั้งที่ 2 เป็นเวลา  
1 เดือน ผู้ป่วยไม่มีอาการใด ๆ วัสดุอุดชั่วคราวอยู่ในสภาพดี  
เคาะและคลำไม่เจ็บ ไม่มีร่องลึกปริทันต์ ใส่แผ่นยางกันน้ำลาย  
หรือวัสดุอุดชั่วคราวและล้างกำจัดยาแคลเซียมไฮดรอกไซด์  
ลองแท่งกั้ตทาเพอร์ชาหลัก (main gutta-percha cone)  
และถ่ายภาพรังสีตรวจสอบ (ภาพที่ 8) ล้างคลองรากฟัน  
ด้วยน้ำยาเอ็ดดีทีเอความเข้มข้นร้อยละ 17 ตามด้วยน้ำยา  
ไฮโปคลอไรต์ความเข้มข้นร้อยละ 2.5 ร่วมกับการใช้ตะไบคลองรากฟันชนิดหมุนระบบ XP Endo Finisher  
เพื่อกำจัดชั้นเสมียร์ (smear layer) และยาแคลเซียม  
ไฮดรอกไซด์ที่อาจติดในซอกหลืบต่าง ๆ ชั้บคลองรากฟัน  
ให้แห้ง อุดคลองรากฟันด้วยกั้ตทาเพอร์ชาพร้อมกับซีลเลอร์  
ชนิดเรซินอีพ็อกซี (epoxy resin sealer: AH plus,  
Dentsply Sirona, North Carolina, USA) ด้วยวิธีเวอร์ติคัล  
คอมแพคชันแบบอุ่น (warm vertical compaction)  
ฉีดเติมกั้ตทาเพอร์ชาครั้งละ 2 ถึง 3 มม. แล้วกดอัดด้วย  
ปลั๊กเกอร์ (root canal plugger) เพื่อให้กั้ตทาเพอร์ชา  
ไหลแผ่ออกไปทั่วขอบเขตของโพรงสุญญากาศ จนถึงระดับ

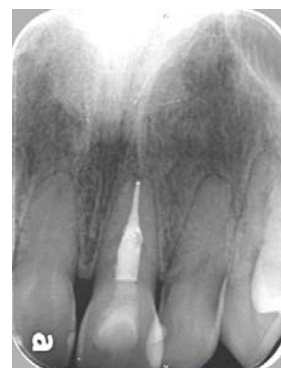
**ภาพที่ 9** ภาพรังสีหลังการรักษาคลองรากฟัน

รอยต่อเคลือบฟันกับเคลือบรากฟัน ทำความสะอาดโพรง  
เนื้อเยื่อในฟันด้วยสาล์บูบแอลกอฮอล์ขนาด ๆ อุดบูรณะฟัน  
ด้วยวัสดุอุดเรซินคอมโพสิต (Z350, 3M ESPE, Seefeld,  
Germany) ตรวจสอบการสปันและถ่ายภาพรังสี (ภาพที่ 9)
