การรักษาคลองรากฟันร่วมกับการปลูกถ่ายฟัน โดยตั้งใจในฟันที่มีการสูญเสียของรากฟัน บริเวณคอฟัน

วิรดา วานิชรัตน์

คณะทันตแพทยศาสตร์ มหาวิทยาลัยเชียงใหม่

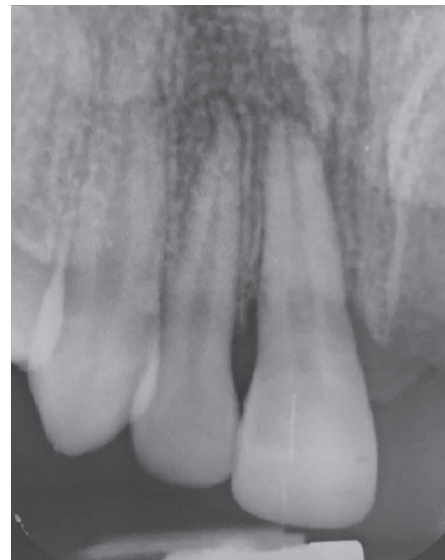
รูปที่ 1 ภาพรังสีก่อนได้รับการส่งต่อผู้ป่วยมา

โดยทันตแพทย์ดังกล่าวได้ทำการรักษาเบื้องต้นโดยการบำบัด
ฉุกเฉินโดยการตัดเนื้อเยื่อในออกหมด (emergency
pulpectomy with complete instrumentation) ในฟันซี่
11 12 และ 23 และทำการใส่ยาแคลเซียมไฮดรอกไซด์ไว้
ภายในคลองรากฟัน ต่อมาพบว่าฟันซี่ 11 มีลักษณะของการ
สูญเสียของรากฟันบริเวณคอฟัน (ดังแสดงในรูปที่ 1)
จึงได้ทำการส่งต่อผู้ป่วยมายังคณะทันตแพทยศาสตร์
ภายหลังได้รับอุบัติเหตุประมาณ 2 เดือน

บริเวณรากฟันส่วนต้นทางด้านไกลกลาง ซึ่งสัมพันธ์กับเงาโปร่งรังสีในบริเวณนั้นด้วย บริเวณปลายรากฟัน พบเงาโปร่งรังสีของรอยโรคปลายรากฟัน ขนาดประมาณ 5x4 ตารางมิลลิเมตร นอกจากนี้ยังพบการสูญเสียกระดูกส่วนยอดเข่าฟันในแนวนอน (horizontal bone loss) ทางด้านใกล้กลาง ประมาณ 2 มิลลิเมตร และแนวตั้งทางด้านไกลกลาง ประมาณ 1.5 มิลลิเมตร เมื่อเปรียบเทียบกับภาพรังสีก่อนได้รับการส่งต่อมา (รูปที่ 1) พบการลุกลามของรอยโรคที่มีการดำเนินของโรคอย่างรวดเร็ว

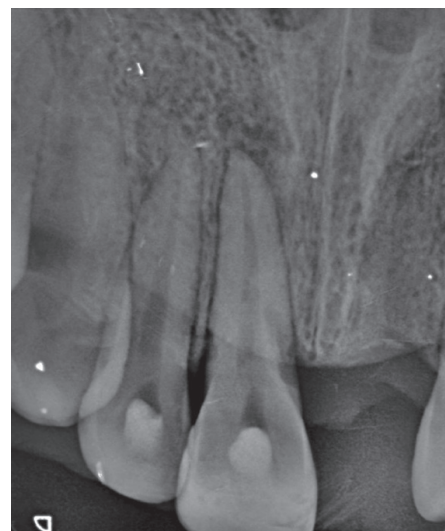
รูปที่ 2 ภาพรังสีก่อนการรักษา

ภาพรังสีก่อนการรักษา (รูปที่ 2) ฟันซี่ 11 มี 1 ราก
ลักษณะค่อนข้างตรง ตัวฟันพบเงาที่รังสีของวัสดุบูรณะสี
เหมือนฟันบริเวณส่วนปลายฟันตัด (incisal 1/3) มีความสูง
ประมาณ 2 มิลลิเมตรจากปลายฟัน บริเวณกึ่งกลางตัวฟัน
พบเงาที่รังสีของวัสดุบูรณะชั่วคราว ใต้ตัววัสดุบูรณะชั่วคราว
เป็นเงาโปร่งรังสีของโพรงเนื้อเยื่อส่วนตัวฟัน ขอบเขตชัดเจน
ไปจนถึงรอยต่อเคลือบฟันกับเคลือบรากฟัน (cemento-
enamel junction) แต่ไม่ต่อเนื่องไปกับขอบเขตของคลอง
รากฟัน ซึ่งเห็นได้ชัดเจนไปจนถึงบริเวณปลายรากฟัน ภายใน
คลองรากฟันพบลักษณะเงาที่รังสีจาง ๆ ของแคลเซียม
ไฮดรอกไซด์ รากฟันมีขอบเขตชัดเจน ยกเว้นบริเวณ 1 มิลลิเมตร
เหนือระดับรอยต่อเคลือบฟันกับเคลือบรากฟัน พบเงาโปร่ง
รังสีบริเวณด้านข้างของรากฟันทั้งด้านใกล้กลาง (mesial)
และไกลกลาง (distal) โดยทางด้านใกล้กลาง เงาโปร่งรังสีมี
ขอบเขตตั้งแต่ 1 มิลลิเมตรเหนือต่อระดับรอยต่อเคลือบฟัน
กับเคลือบรากฟัน ไปจนถึงระดับเกือบ 1 ใน 3 ของรากฟัน
ส่วนกลาง มีความสูงประมาณ 4 มิลลิเมตร ลึกประมาณ

1-1.5 มิลลิเมตร ทางด้านใกล้กลาง เงาโปร่งรังสีมีขอบเขต
ตั้งแต่ 1 มิลลิเมตรเหนือต่อระดับรอยต่อเคลือบฟันกับเคลือบ
รากฟัน ไปจนถึงระดับ 1 ใน 3 ของรากฟันส่วนต้น มีความสูง
ประมาณ 1.5 มิลลิเมตร ลึกประมาณ 0.5 มิลลิเมตร
ผิวกระดูกเข้าฟัน (lamina dura) มีลักษณะไม่ต่อเนื่อง
โดยมีการขาดหายที่บริเวณเงาโปร่งรังสีทางด้านใกล้กลาง
บริเวณรากฟันส่วนกลางทางด้านใกล้กลาง ไปจนถึงบริเวณ
ปลายรากฟัน และยังพบการขาดหายไปของผิวกระดูกเข้าฟัน

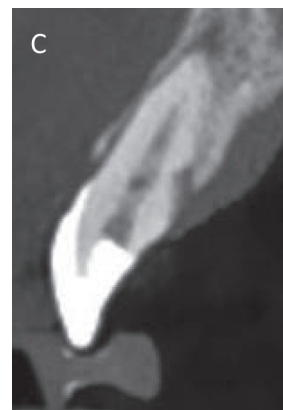
รูปที่ 4 ภาพรังสี CBCT ในมุมมอง sagittal

ปรากฏอยู่ระดับใกล้เคียงยอดกระดูกเข่าฟัน และรอยโรคในด้านเพดานปรากฏบางส่วนของรอยโรคอยู่ต่ำกว่าระดับยอดกระดูกเข่าฟัน โดยรอยโรคการสูญเสียส่วนนั้นมีความลึกเข้าไปเกือบถึงตำแหน่งของคลองรากฟัน (รูปที่ 4C, 4D)

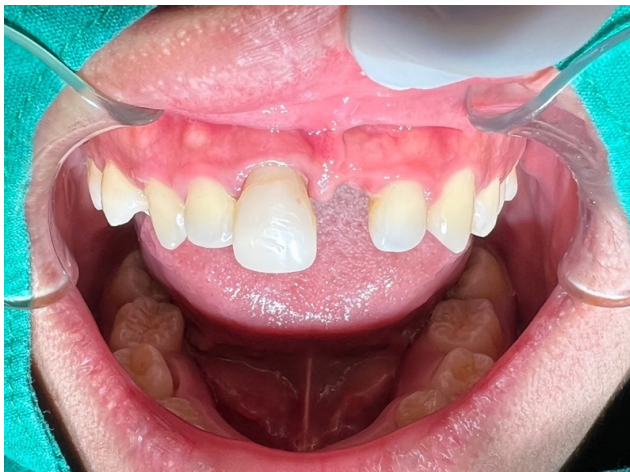
รูปที่ 12 ภาพทางคลินิกติดตามภายหลังการรักษา 1 ปี

ติดตามอาการหลังการรักษา 1 ปี พบว่าผู้ป่วยไม่มีอาการใด ๆ จากการตรวจภายในช่องปาก ฟันอยู่ในสภาพปกติ เคาะไม่มีอาการใด ๆ ไม่พบการโยกของซี่ฟันที่ผิดปกติ เหงือกโดยรอบไม่พบการอักเสบ แต่มีลักษณะเหงือกที่ร่นลงเล็กน้อย มีความลึกของร่องปริทันต์โดยรอบ 4 มิลลิเมตร (รูปที่ 12) ภาพรังสีพบลักษณะผิวกระดูกเข้าฟันมีความต่อเนื่อง ช่องเอ็นยึดปริทันต์มีความกว้างปกติ กระดูกรอบรากฟันปกติ แสดงให้เห็นถึงการหายอย่างสมบูรณ์ (complete healed) (รูปที่ 13)
