# การรักษาภาวะฟันในฟันประเภทที่ 3 โดยวิธีการรักษาคลองรากฟันร่วมกับการทำเอ็มทีเอ เอเพคซิฟิเคชัน

## Abstract

Invaginated teeth present technical challenge in endodontic management because of their anatomical complexity. A thorough knowledge of root canal anatomy as well as the accurate diagnosis is imperative for the successful outcome. Moreover, such case often requires a comprehensive treatment approach to effectively cleaning, shaping and three-dimensional obturation. This case report will provide an overview in diagnosis, treatment planning and a step-by-step clinical technique, by using non-surgical root canal treatment and MTA apexification technique, in the successful endodontic management of a complex dens invaginatus case.

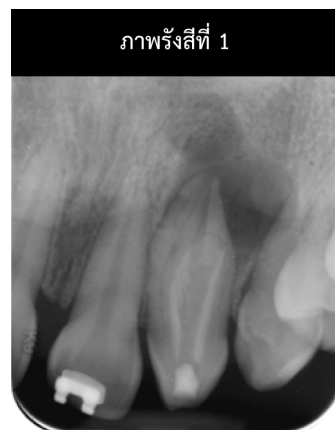
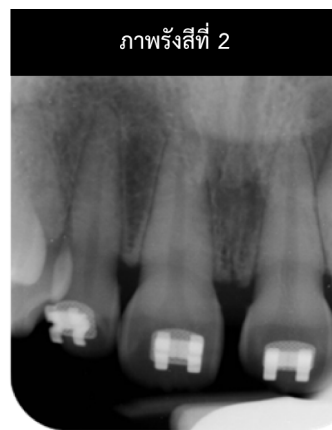
**ภาพที่ 1** (ซ้าย) ภาพรังสีที่ 1 แสดงลักษณะทางภาพรังสีที่มีการม้วนตัวของเคลือบฟันเข้าในตัวของฟันซี่ 22 (ขวา) ภาพรังสีที่ 2 แสดงลักษณะของฟันซี่ 12 ตัวฟันและรากฟันมีลักษณะปกติ

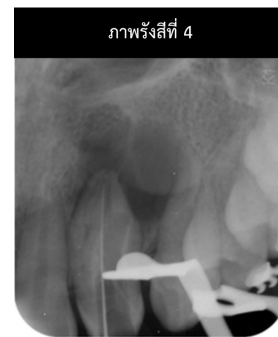
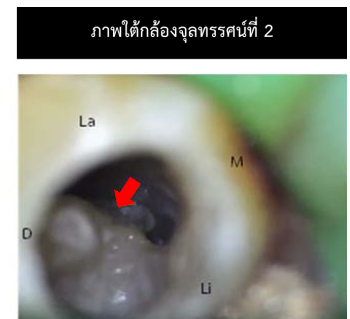
**ภาพที่ 4** (ซ้าย) ภาพรังสีที่ 4 แสดงขั้นตอนการวัดความยาวทำงานในคลองรากฟันหลัก ML (ขวา) ภาพไต้กล้องจุลทรรศน์ที่ 2 แสดงตำแหน่งรูเปิดคลองรากฟันของคลองรากฟันหลัก ML (ลูกศรสีแดง)

**การรักษาครั้งที่ 2:** ห่างจากครั้งแรก 1 สัปดาห์ ผู้ป่วยไม่มีอาการใดๆ วัสดุบูรณะชั่วคราวอยู่ในสภาพดี เคาะคลำไม่เจ็บ เริ่มให้การรักษาต่อโดยใส่แผ่นยางกันน้ำลาย รื้อวัสดุบูรณะชั่วคราวออก ระบุตำแหน่งที่เป็นคลองรากฟันหลักโดยใช้หัวกรออัลตราโซนิค Start-X เบอร์ 3 กรอภายในไต้กล้องจุลทรรศน์ไปในทิศทาง mesio-labial ต่อรูเปิดคลองรากฟันเทียม โดยกรอลึกลงไปบนแนว apical ต่อรอยต่อระหว่างเคลือบฟันและเคลือบรากฟันประมาณ 2 มิลลิเมตรและสังเกตให้มีระยะห่างจากเนื้อฟันส่วนนอกทางด้าน mesial และ labial ประมาณ 1 มิลลิเมตรรวมกับการใช้ endodontic explorer DG 16 ในการหาจุดจิกติด เมื่อพบจุดจิกติดซึ่งคาดว่าจะตำแหน่งของรูเปิดคลองรากฟันหลัก (ภาพที่ 4 ภาพไต้กล้องจุลทรรศน์ที่ 2) จึงใส่ K-file เบอร์ 10 ลงไปสำรวจในคลองรากฟันในลักษณะ

watch winding action ไปมาโดยไม่ออกแรงกดเครื่องมือร่วมกับตรวจสอบความยาวรากฟันด้วยเครื่องวัดความยาวรากฟันด้วยไฟฟ้า พบว่าเครื่องมือสามารถผ่านลงไปได้จนถึงปลายรากฟันและได้ apical patency ยืนยันความยาวรากฟันด้วยการถ่ายภาพรังสี (ภาพที่ 4 ภาพรังสีที่ 4) จากภาพถ่ายรังสีสังเกตได้ว่ายังพบเงาโปร่งรังสีของคลองรากฟันที่ยังหาไม่พบอยู่ทางด้าน mesial คาดว่าเป็นตำแหน่งของคลองรากฟันรูปตัวซีที่เห็นในภาพถ่ายรังสีสามมิติ ล้างคลองรากฟันด้วย 2.5% NaOCl ขับแห้ง ใส่ยาแคลเซียมไฮดรอกไซด์ชนิดสำเร็จรูป บำรุงชั่วคราวสองชั้นด้วยเควิตและโออาร์เอ็ม ตรวจสอบการสบฟัน

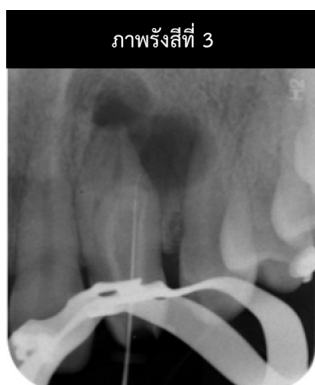
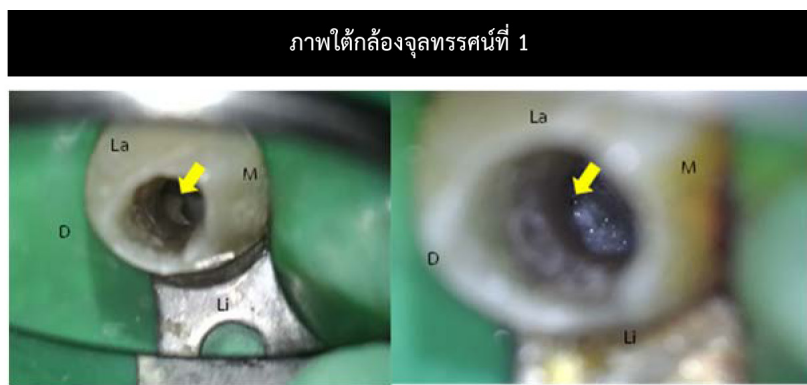
**ภาพที่ 3** (ซ้าย) ภาพรังสีที่ 3 แสดงขั้นตอนการวัดความยาวทำงานในคลองรากฟันเทียม ส่วนภาพไต้กล้องจุลทรรศน์ที่ 1 แสดงลักษณะของเนื้อเยื่อแข็งในคลองรากฟันเทียม (กลาง ลูกศรสีเหลือง) และตำแหน่งรูเปิดคลองรากฟันเทียม พบลักษณะของปลายรากฟันเปิดกว้าง (ขวา ลูกศรสีเหลือง)

**การรักษาครั้งที่ 1:** ใส่แผ่นยางกันน้ำลาย กรอหรือวัสดุอุดชั่วคราวออก พบตำแหน่งของรูเปิดคลองรากฟัน 1 ตำแหน่งที่อยู่ค่อนข้างทางด้าน disto-palatal ภายหลังจากทำการวิเคราะห์ตำแหน่งของคลองรากฟันดังกล่าวคาดว่าสัมพันธ์กับตำแหน่งที่เป็นคลองรากฟันเทียม ภายในคลองรากฟันเทียมพบลักษณะของเนื้อเยื่อแข็ง (ภาพที่ 3 ภาพได้กล้องจุลทรรศน์ที่ 1) ซึ่งสัมพันธ์กับเงาที่บ่งชี้ที่พบในภาพถ่ายรังสี CBCT (ภาพที่ 2 ภาพรังสี CBCT 4) จึงกรอออกโดยใช้หัวกรออัลตราโซนิก Start-X เบอร์ 3 ร่วมกับการใช้ long-shanked spoon excavator จนได้ทางตรงเข้าสู่คลองรากฟันเทียม ส่องดูภายในได้กล้องจุลทรรศน์พบลักษณะปลายรากฟันเปิดกว้าง (open apex) หลังจากนั้นจึงใส่ K-file

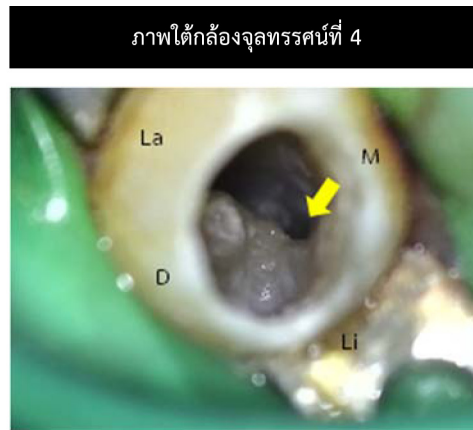
**ภาพที่ 6** (ซ้าย) ภาพรังสีที่ 6 แสดงขั้นตอนการวัดความยาวทำงานในคลองรากฟันหลัก MB<sub>2</sub> (ขวา) ภาพได้กล้องจุลทรรศน์ที่ 4 แสดงตำแหน่งของรูเปิดคลองรากฟันหลัก MB<sub>2</sub>
