# การรักษาคลองรากฟันที่มีรอยโรคร่วมระหว่าง โรคเนื้อเยื่อในและโรคปริทันต์ : กรณีผู้ป่วยที่มีสาเหตุ มาจากรอยโรคเนื้อเยื่อในปฐมภูมิตามด้วยโรคปริทันต์ ทุติยภูมิในฟันกรามล่างขวาอันมีสาเหตุจากรอยร้าว Root canal treatment of Endodontic- Periodontal Lesion : a case of primary endodontic lesions with secondary periodontal involvement in the right mandibular molar originating from a cracked tooth

Sukanya Juntha D.D.S., Warattama Suksaphar D.D.S., M.Sc.

Department of Endodontics, College of Dental Medicine, Rangsit University, Pathum Thani, Thailand

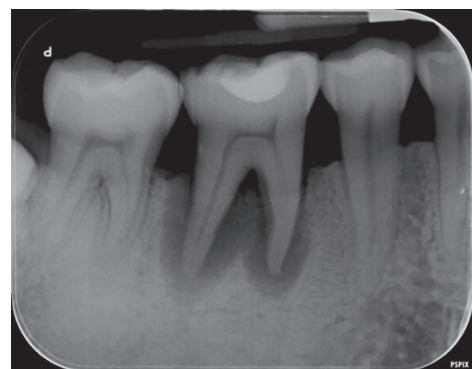
ภาพรังสีที่ 1 ภาพรังสีก่อนการรักษาคลองรากฟัน

ฟันซี่ 46 ตัวฟันพบเงาที่บร้งสีบนด้าน O ซึ่งสัมพันธ์กับลักษณะทางคลินิกเป็นวัสดุ resin composite ใต้ตัววัสดุอุดพบเงาโปร่งรังสีบริเวณกึ่งกลางของตัวฟันแสดงลักษณะของโพรงเนื้อเยื่อใน พบรากฟัน 2 ราก คือ ราก M และ D พบเงาโปร่งรังสีของคลองรากฟันเห็นได้ชัดเจนตลอดความยาว รากฟัน D และพบเงาโปร่งรังสีของคลองรากฟัน 2 เส้น เห็นได้ไม่ชัดเจนที่รากฟัน M พบการขาดหายไปของ lamina dura ที่ระดับ alveolar bone crest ทั้งฝั่ง M และ D ร่วมกับพบเงาโปร่งรังสีขอบเขตชัดเจนที่ระดับ alveolar bone crest ทั้งฝั่ง M และ D ลงไปถึงปลายรากฟัน M และ D รวมถึงบริเวณง่ามรากฟัน ขนาดประมาณ 13x10 มิลลิเมตร พบการสูญเสียระดับความสูงของสันกระดูกเป็นลักษณะ vertical bone loss ทั้งทางฝั่ง M และ D โดยเหลือกระดูกรองรับเบ้าฟัน <25%

จากการตรวจทางคลินิกและภาพรังสีให้การวินิจฉัยโรคทางเอ็นโดดอนติกส์ของฟันซี่ 46 เป็น Pulp necrosis with asymptomatic apical periodontitis ร่วมกับการมีลักษณะของ cracked tooth และจากประวัติเดิมของผู้ป่วยที่พบหินน้ำลายสะสมบริเวณขอบเหงือกและตัวฟันของซี่ 46 ร่วมกับมีร่องลึกปริทันต์ 5-7 มิลลิเมตร รอบซี่มาก่อน อีกทั้งจากภาพถ่ายรังสีปัจจุบันไม่พบการสูญเสียระดับความสูงของกระดูกเบ้าฟัน และไม่พบ clinical attachment loss ที่ฟันซี่อื่น ดังนั้นฟันซี่นี้จึงให้การวินิจฉัยรอยโรคร่วมระหว่างเนื้อเยื่อในและโรคปริทันต์เป็น Primary endodontic lesion with secondary periodontal involvement (จากการศึกษาของ Simon และคณะในปี ค.ศ. 1972) (7) หรือ Endo-periodontal lesion with root damage (AAP/EFP 2018) (9) นอกจากนี้เนื่องจากฟันซี่นี้มีลักษณะทางภาพถ่ายรังสีที่พบรอยโรคล้อมรอบปลายรากฟันจึงอาจให้การวินิจฉัยอื่นๆเพิ่มเติมเป็นการแตกของรากฟันในแนวตั้ง (Vertical root fracture) ได้

รักษาคคลองรากฟันซี่ 46 บำรุงฟันถาวรด้วยการทำแกนฟันและครอบฟัน ประเมินสถานะโรคปริทันต์ และรักษาโรคปริทันต์ต่อไป

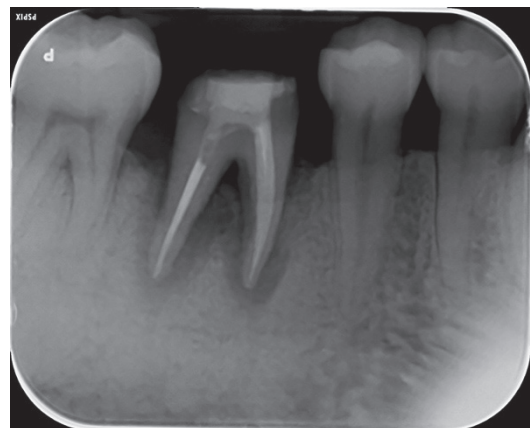
ภาพรังสีที่ 4 ภาพรังสีหลังอุดคลองรากฟัน

พบว่ายังสามารถลงถึงความยาวทำงานได้ ซับคลองรากพบว่าคลองรากฟันแห้งดี จึงอุดคลองรากฟันโดยใช้ gutta-percha ร่วมกับ AH plus® sealer ด้วยเทคนิค warm vertical condensation เนื่องจากพบว่ามียอยร้าวลงมาในคลองรากฟัน D จึงหลีกเลี่ยงการใช้ root canal spreader ที่อาจทำให้เกิด wedging force ได้ ตัด gutta-percha ต่ำกว่าตำแหน่งจุดสิ้นสุดของรอยร้าวในคลองราก D ลงมาเพิ่มประมาณ 2 มิลลิเมตร ภายใต้อัลตร้าโซนิกเพื่อเป็นพื้นที่สำหรับ core material ปิดผนึกในคลองรากฟันเพื่อให้เกิด intraorifice barrier ทำความสะอาดโพรงเนื้อเยื่อในส่วนตัวฟันด้วยสาล์ชุบแอลกอฮอล์หมาด ๆ ปิด access ด้วย Cavit™ และ IRM® ยึดครอบชั่วคราวด้วยวัสดุ Temp-Bond™ NE ถ่ายภาพรังสี (ภาพรังสีที่ 4) หลังจากนั้น 7 วันนัดผู้ป่วยมาทำ core build-up และ อุดปิดคลองรากฟัน D ที่เตรียมพื้นที่ไว้ ด้วย Multicore® Flow เนื่องจากเป็น dual curing composite ร่วมกับการอุดปิด access ในส่วนบนด้วยวัสดุ resin composite (Filtek Z350 XT) โดยใช้ adhesive ระบบ total etching (ภาพรังสีที่ 5) ส่งต่อผู้ป่วยเพื่อรับการทำการครอบฟัน และเข้ารับการรักษาทันทีใน simple hygiene phase ต่อไป
